**Szentendre Városháza épülete kapuépítményének restaurálásához szükséges restaurátori tervdokumentáció**

## **Restaurátori tervdokumentáció**

### **Szentendre Városháza épülete kapuépítményének restaurálásához**

2000 Szentendre városház tér 3

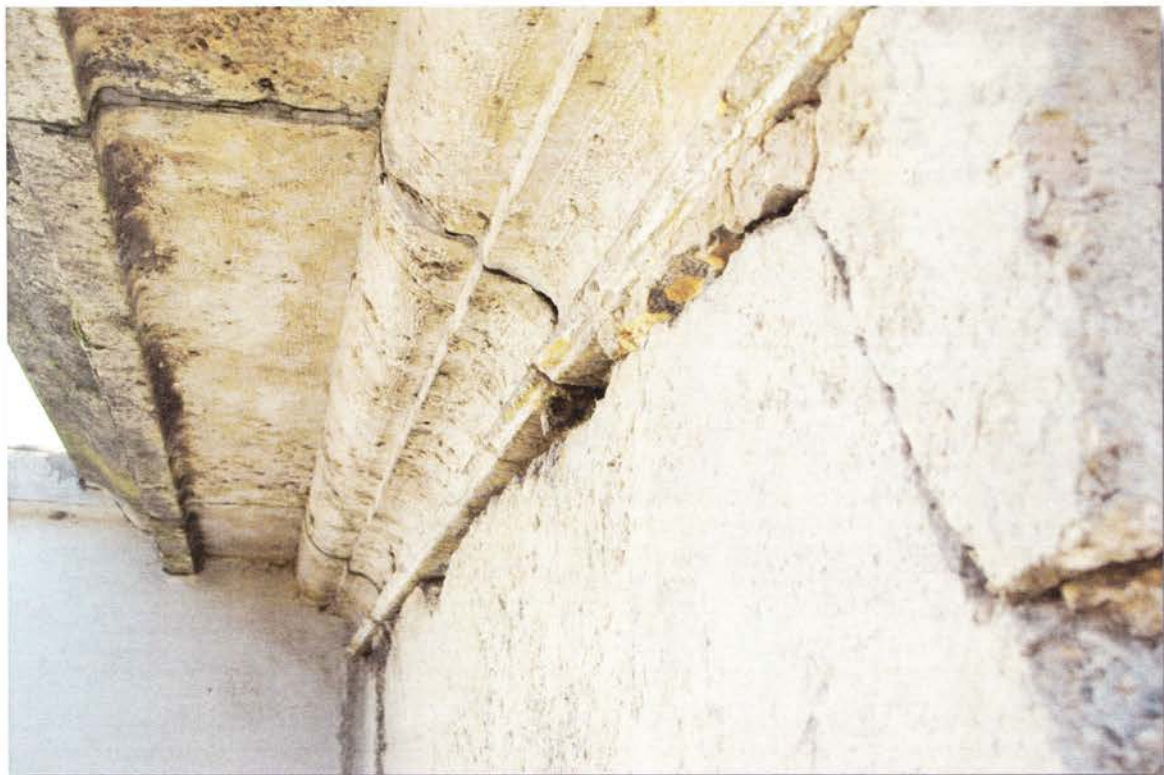
Vakolatcsere alkalmával feltárt felület, a kőpárkány alatt.

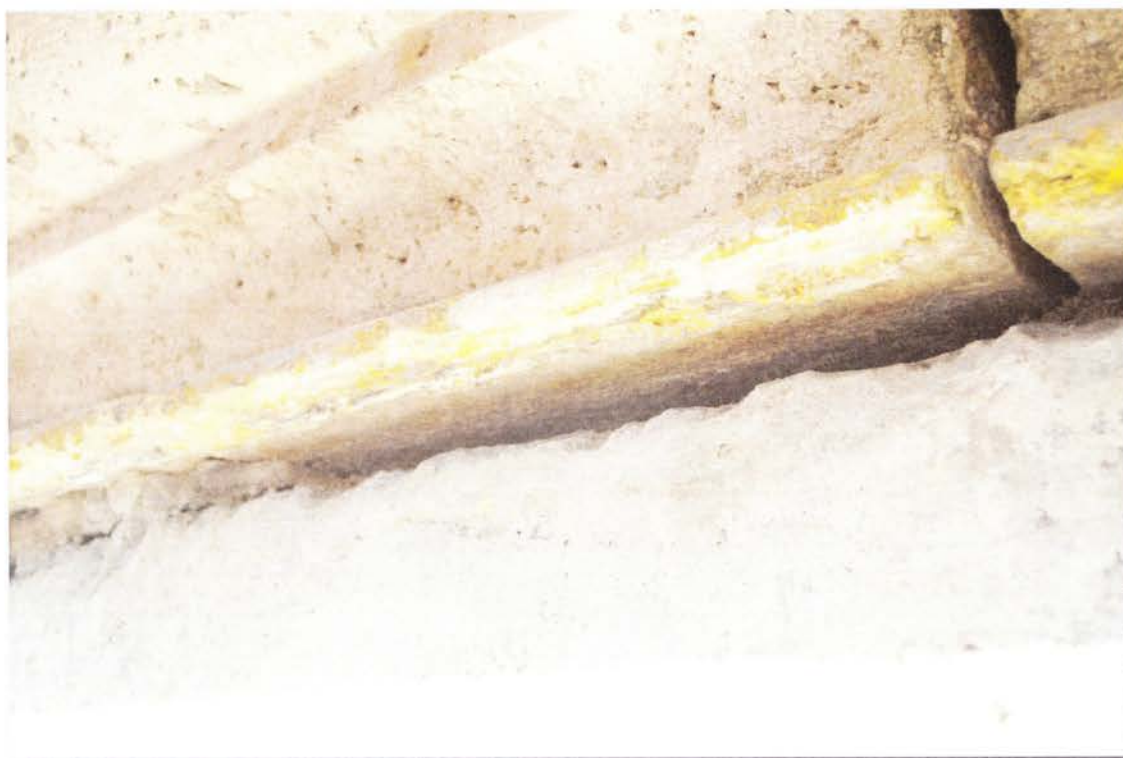
Kő elemek felfekvése a beton lemezre.

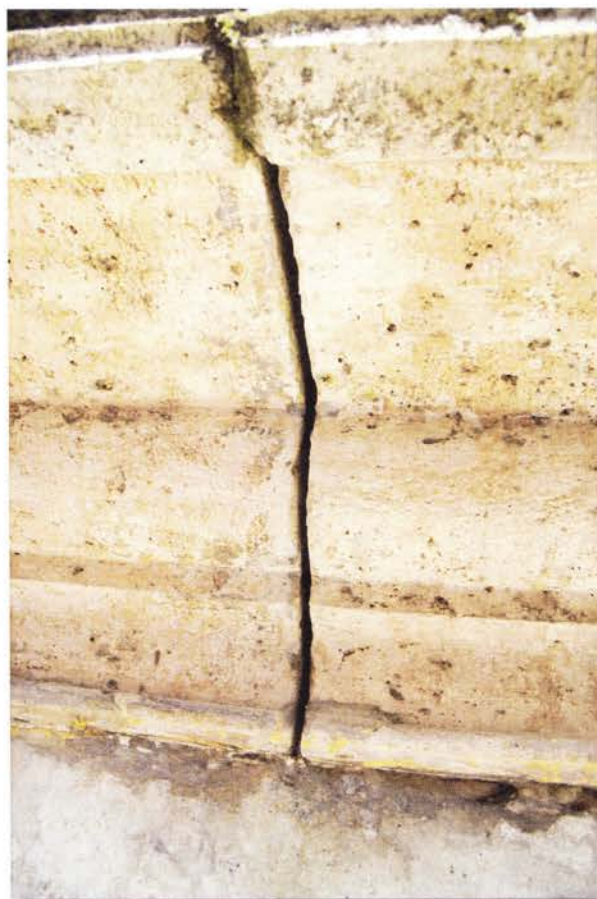
A fugákat teljes mértékben el kell távolítani, mivel mindegyik repedezett, hiányos.

Nyitott, kipergett fuga.

A burkolat és a vízelvezetést követően le lehet zárni a kövek fugáit. A kövek felülete hidrofób védelmet kap (Remmers).

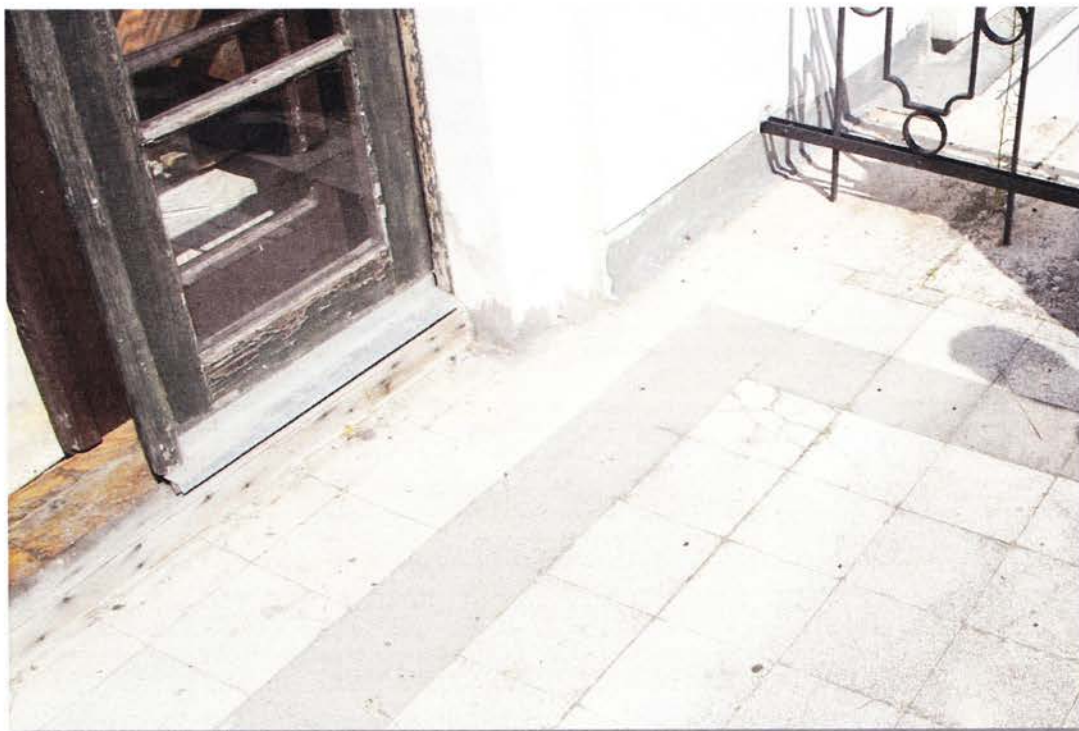
A kijáratí ajtó küszöb fából van amely a külső burkolat síkjára támaszkodik.

Fa küszöb, és ajtókeret csatlakozás.

Ki kell alakítani a bejárati ajtó küszöbét mivel jelenleg fa küszöb van beépítve. Az új küszöb Sütői keménymészkőből készülne egy tömbből, hasonlóképpen mint a felső járóburkolat amely 2 cm vastag mattesiszolt szintén Sütői lapból készülne.

Az ajtókeret alsó csatlakozását is át kell alakítani. A küszöb fölött a vakolat profilt meg kell vágni és alatta kő lábazatot kell kialakítani. A lábazat egyszerű, tagozat nélkül készül és 2 cm el kijebebb áll mint a keret legkülső pontja.

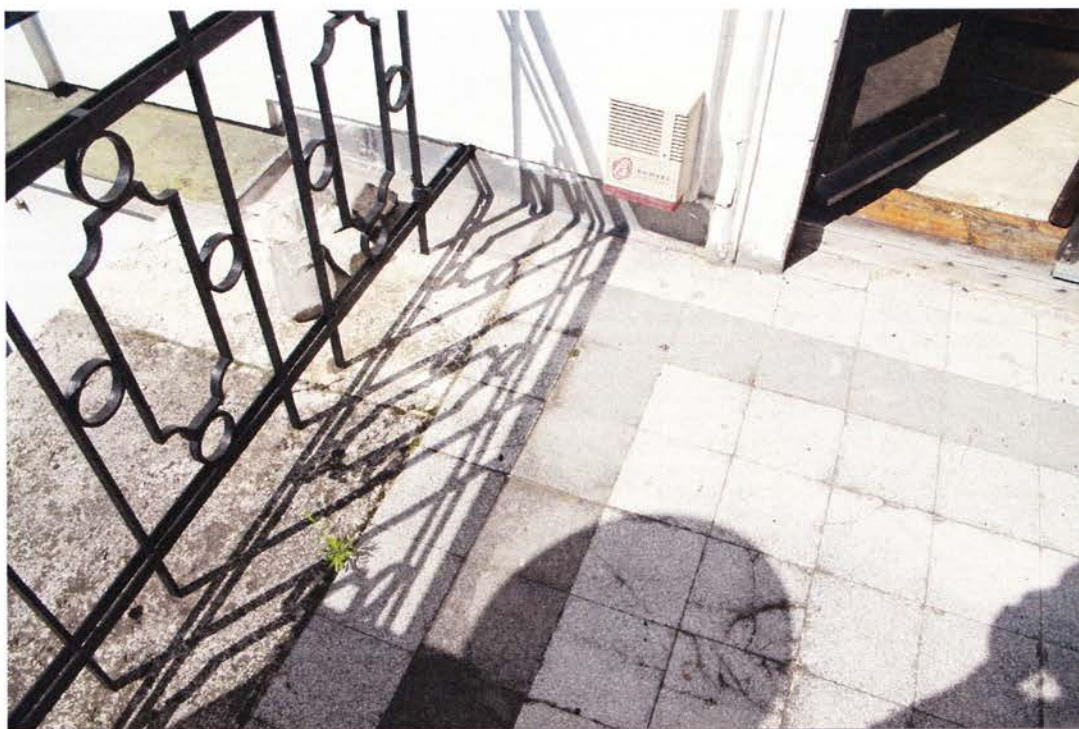
A felső járófelület a kövek síkjában műkö lapokkal van burkolva. A burkolat állapota nem megfelelő, a lapok kimozdultak a síkból, fugák repedezettek. A terasz felső síkjának nincs konkrét víz levezetése. A víz szabadon csurog le a szegélyköveken. Nincs korrekt vízzárási megoldása a szegélykövek és a fal csatlakozásának. A kapcsolódó párkány bádогоzása esetlegesen van abbahagyva.

A jelenlegi felső burkolat.

A felújítás sarkalatos és legfontosabb feladata a felső járóburkolat újszerű kialakítása és korrekt vízelvezetésének megoldása. Ennek érdekében a korábbi burkolatot el kell bontani. A burkolat nem képvisel védendő értéket, az a 60 as évekre jellemző előregyártott műkö lapokból készült.
