## 5. FAANYAGVÉDELMI SZAKVÉLEMÉNY

SZENTENDRE  
RÁKÓCZI UTCA 1.

NÉPMŰVÉSZETEK HÁZA

**FAANYAGVÉDELMI SZAKÉRTŐI VÉLEMÉNY  
A NÉPMŰVÉSZETEK HÁZA  
(2000 SZENTENDRE, RÁKÓCZI U. 1. HRSZ.:2317)  
NÉPI LAKÓÉPÜLET  
BEÉPÍTETT FAANYAGAIRÓL**

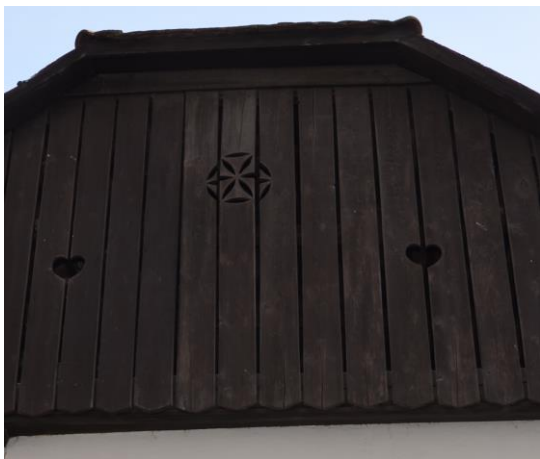
A tetőszerkezet nyeregídomú, mely az utcai főhomlokzati oldalon csonkakontyolt és deszkaoromzattal lezárt. A függőleges deszkaoromzat elemeinek biológiai állapota megfelelő, az oromdeszkázat megtartható.

1. kép oromdeszka

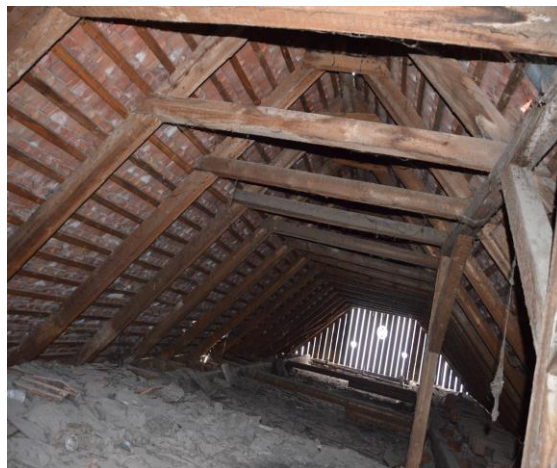
2. kép a fedélszék szerkezete

A tetőszerkezet nem eredeti, valószínűleg a 70-es évek felújításakor készült, fenyő anyagú, a fődémtől független, kötő- és torokgerendás, fiókváltókkal és fiókgerendákkal kialakított ácsszerkezet. A fiókváltók és kötőgerendák mérete jóval alul marad az ilyen típusú épületeknél általában megszokott szerkezeti elem méretektől. A kötőgerendák csak az épület két főfalát érik át, a tornác fölé már nem nyúlnak ki. A tornác feletti gerendázat a fiókváltókba és a kötőgerenda végekbe lapolt és ácskapcsokkal rögzített. A tornácot az eresztvonal alatt 6 db tölgyfa oszlop támasztja alá.

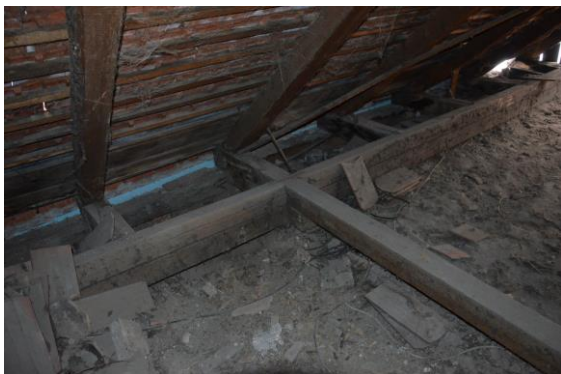
3. kép kötőgerendák és csavarodott fiókváltók

| A károsodott elemek, FA1-4 rajzmellékletek | | | | | |
|---|---|---|---|---|---|
| 3 | 1-3. kötőgerendák | | Z | csavarodott, repedt | |
| 4 | fiókváltók | I-IV főállások között mindkét oldalon | Z<br> | csavarodott repedt, hasadt | |

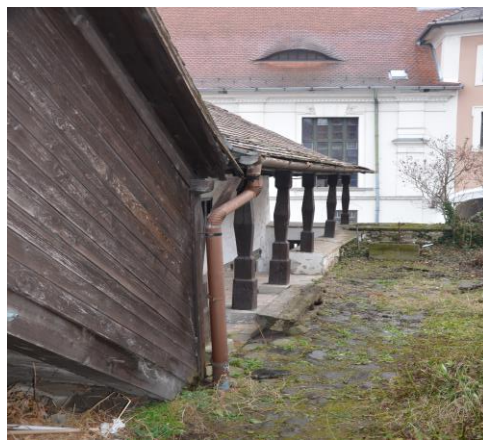
4. kép tornácoszlopok

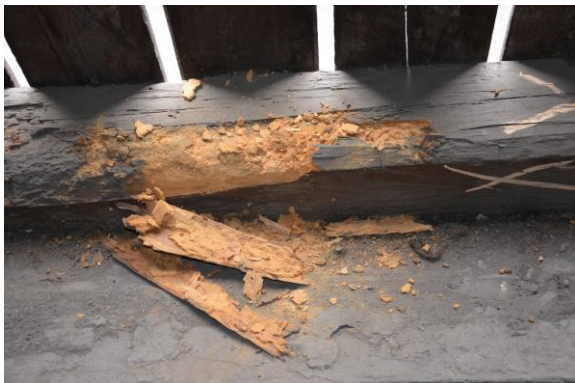
A tetőszerkezet kialakítása csak látszatra követi a hagyományos szerkezeti kialakítást, annál sokkal gyengébb minőségű, nem különösebben értékes ácsszerkezet, mely a keresztmetszeti méretek minimalizálása miatt kevés biológiai értelemben vett tartalékkal bír. Több szerkezeti elemnél deformáció, csavarodás, elmozdulás és biológiai károsodás látható.

5. kép biológiai kár kötőgerendán

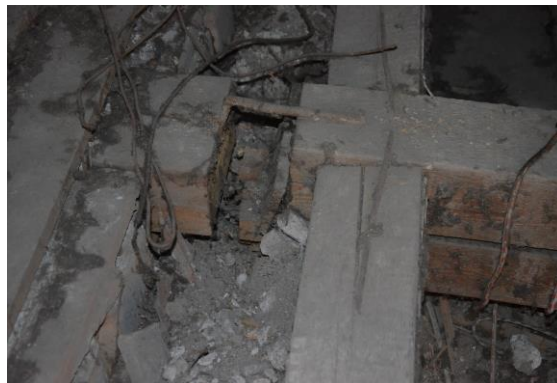
6. kép szétnyílt csomópont

**A tetőszerkezet fiókgerendái mindkét oldalon elmozdultak, megsüllyedtek a fiókgerenda, fiókváltó csomópontok jelentősen szétnyíltak (3-10 cm).**

A szerkezeti elemek eltávolodásának oka a ház udvari oldalán a tornác falának süllyedése és tornácoszlopok függőlegestől való elmozdulása. A szomszéd ház felől, a két ház tetőszerkezetének találkozásánál kialakított eresztvonal folyamatos beázása okozta a fal tetején húzódó, egymás felett elhelyezkedő sárgerendák tönkremenetelét, a pórfödém gerendavégeinek és a szélső deszkázatnak a korhadását, ami szintén a tetőszerkezet elmozdulását eredményezte.

| A károsodott elemek, FA1-4 rajzmellékletek | | | | | |
|---|---|---|---|---|---|
| 2 | 1-12 fiókgerenda-fiókváltó csomópontok | mindkét oldalon | | szétnyílt csomópontok | |

**A tetőszerkezet** a kialakult mechanikai és biológiai károsodások miatt valószínűleg gazdaságosan nem javítható, ezért **cseréje és újjáépítése javasolt az 1-12. szaruk közti szakaszon.** A biológiai kártól mentes faanyagok újrahasznosíthatók.

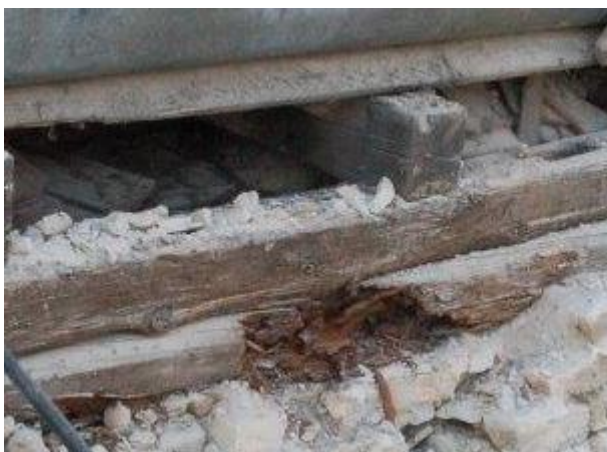
7. kép teljes keresztmetszetben tönkrement sárgerenda

| A károsodott elemek, FA1-4 rajzmellékletek | | | | | |
|---|---|---|---|---|---|
| 5 | alsó sárgerenda | I-IV főállások között bal oldal (étterem felől) | X, Xko | teljes keresztmetszetű biológiai kár | |

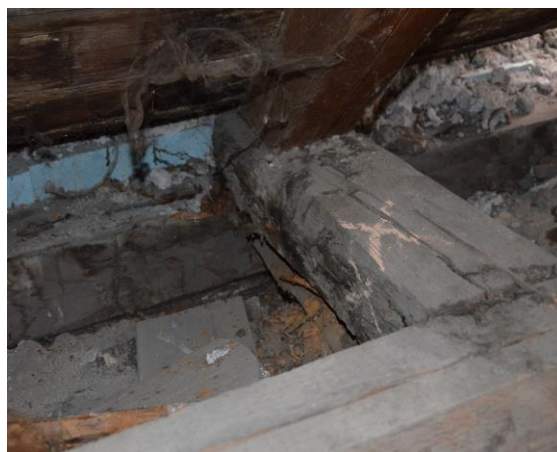
8. kép biológiai károsodott sár-és fiókgerenda

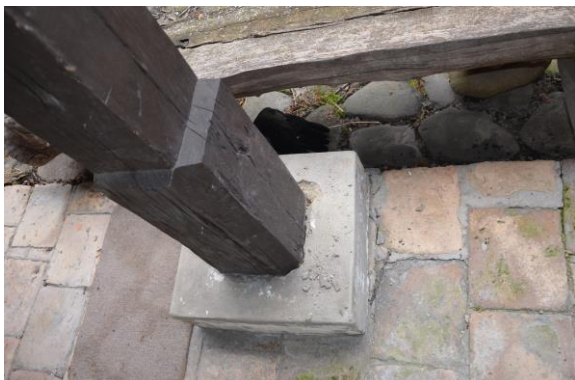
A tornác tölgyoszlopait beton lábazat veszi körül. **Az oszlopok alja folyamatosan ázik, korhad** a betonlábazat által határolt részen. **Az utolsó oszlop megsüllyedt**, a tornác szélén vízszintesen futó gerendát már nem támasztja alá.

9. kép szakszerűtlen oszloprögzítés, talajkontaktusból eredő biológiai kár

| 16 | 4-6.<br>tornácoszlopok | betonlábazatba<br>fogott oszlopvég | X | fk, bk | csonkolás,<br>védőkezelés,<br>talajkontaktus<br>megszüntetése |

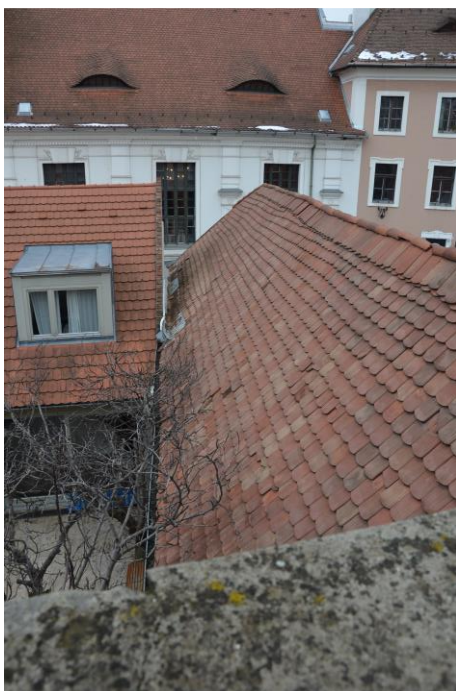
**A héjazat** lécekre rakott cserépfedés. A héjazaton a karbantartás hiánya jól látható. A gerincvonalban sok az elcsúszott, törött cserép. A szomszédos épülettel határos tetőszakaszon és a templomdombra felvezető lépcső csatlakozásnál a fémlemez fedés előregedett, eltömődött a vízvezetés nem megfelelően megoldott.

10. kép hózug

**A csapadékvíz megfelelő elvezetése az épület fennmaradásának alapfeltétele.** A tető hózugos területeit a szerkezet átalakításával meg kell szüntetni. Az csapadékvizet megfelelően el kell vezetni.

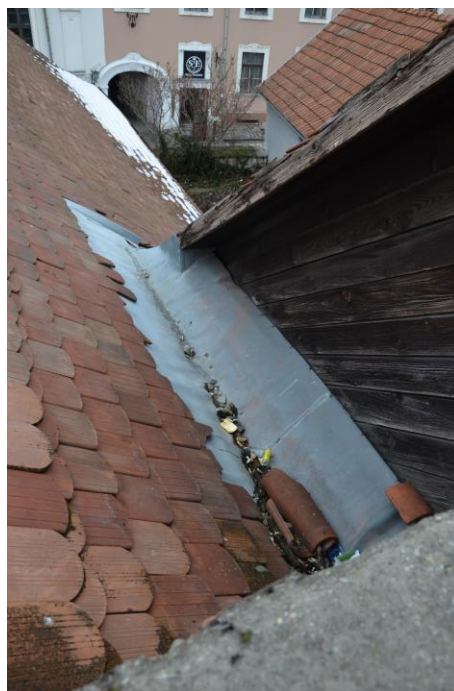
11. kép szemetes vápa

A csatornák eltömődtek. A tetőszerkezet és a földém faanyagainak biológiai károsodása a héjazat karbantartási hiányosságából adódik.

A csatornarendszer tisztítását, a héjazat ellenőrzését és karbantartását évente többször el kell végezni.

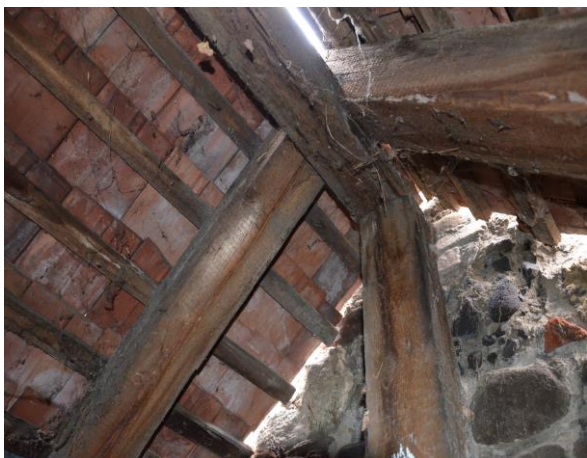
12. kép beázott taréjszelemen

| A károsodott elemek, FA1-4 rajzmellékletek | | | | | |
|---|---|---|---|---|---|
| 8 | taréjszelemen | 13-19. szaruk között | O | ázott elszíneződött | tisztítás, védőkezelés |

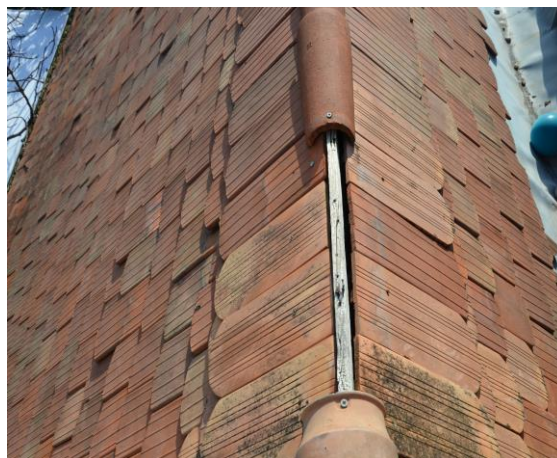
13. kép hiányos fedés

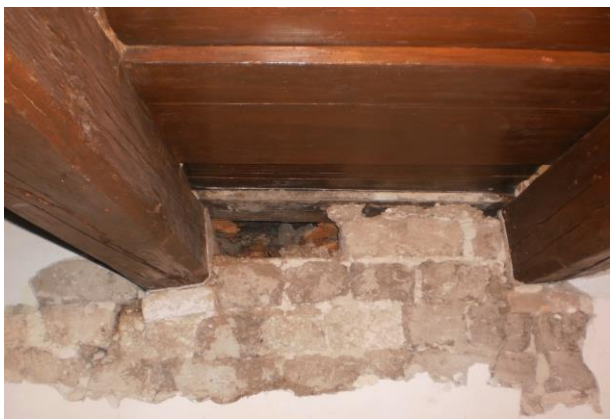
**A födémgerendák falba nyúló végei jelentősen károsodtak** a бүtűfelület felől a szomszéd épülettel határos falszakaszon. **A felfekvési hossz kb. 50%-al csökkent.** **A 6. gerendavég felfekvése a biológiai károsodás miatt kritikus.** Károsodtak továbbá a gerendavégek felett lévő szélső födémdeszkák is.

14. kép károsodott gerendavég

| 11 | födémgerenda<br>végek<br>1-5. | szomszéd ház felől | X | bk | tisztítás,<br>mélyvédelem,<br>szükség esetén<br>faanyagszilárdítás |

**A záró- és közbenső födém, valamint egyéb beépített faanyagok a táblázatban leírtak szerint megtarthatók. A zárófödém gerendák falba nyúló végei** a tetőszerkezet bontása után szabaddá tehetők és mélyvédelemmel, vagy faanyagpótló és szilárdító anyaggal kezelhetők a károsodás mértékétől függően. A megerősítéshez statikus bevonása szükséges

A gerendavégek körül a faanyag szellőzése érdekében 3-3 cm légrést kell hagyni, a gerendavégek alá szigetelőlemez, vagy keményfa fektető deszkát javasolt elhelyezni. A védőkezelést megelőző jelleggel a károsodásmentes gerendavégeknél is érdemes elvégezni.

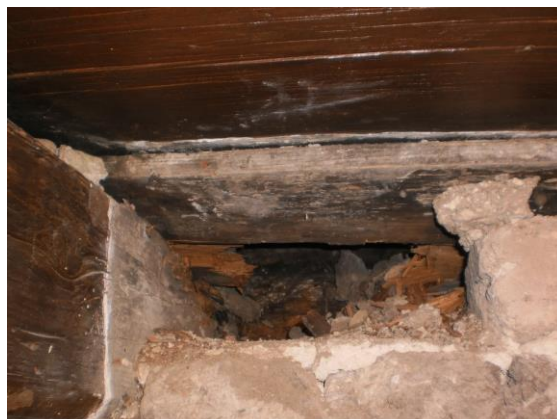
15. kép károsodott gerendavég és deszkázat

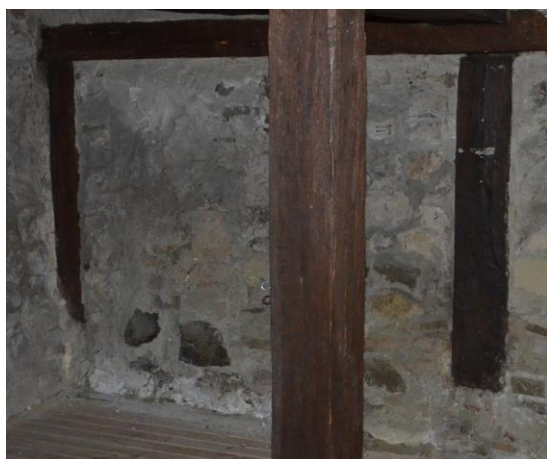
**Az utcai főfalba beépített két faoszlop alsó, kb. 30 cm-es szakasza kikorhadt, a pincefal folyamatos nedvesedése miatt.** Ezen oszlopok károsodott részének csonkolásával, a további nedvességfelvétel megakadályozásával és a megmaradó rész védőkezelésével a faanyag konzerválható.

16. kép falban lévő károsodott gerendák

| 13 | pincefalban lévő<br>oszlopok | | Xko | bk, teljes<br>keresztmetszetű<br>kár | csonkolás,<br>mélyvédelem<br><br>pl.: falüreg pótlása<br>faragott kővel,<br>vízfelvétel<br>megakadályozása |

**A pince falába épített oszlopok** károsodott részének csonkolását követően a megmaradt rész védőkezelését el kell végezni, a további nedvességfelvételt meg kell akadályozni. A faanyag kibontásával keletkezett üreget ki kell pótolni (pl: faragott kővel).

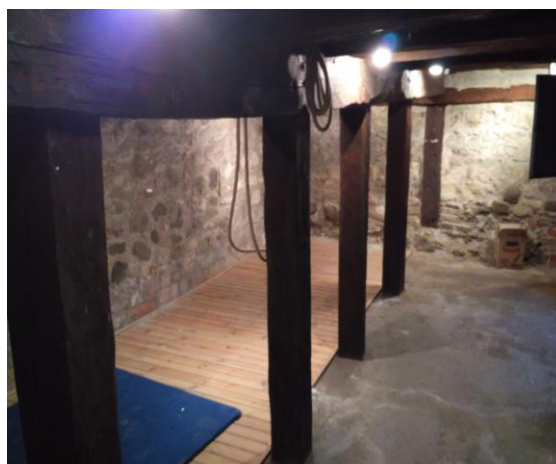
A földemgerendák állapota elfogadható, a pallókon inaktív rovarkárosodás (*Xestobium rufovillosum*) nyomai láthatók, aktív károsodásra utaló friss furatlisztet nem találtunk.

17. kép pinceszint

A pince jelenleginél intenzívebb, folyamatos szellőzését biztosítani kell a penészesedés megszüntetése miatt, ha ez nem vezet eredményre, akkor a pallók felületén lévő kátránypapírt el kell távolítani a volt konyha alatti területről. A penészfoltok penészgátló szerekkel (hypo), vagy mechanikai úton (csiszolás) eltávolíthatók.

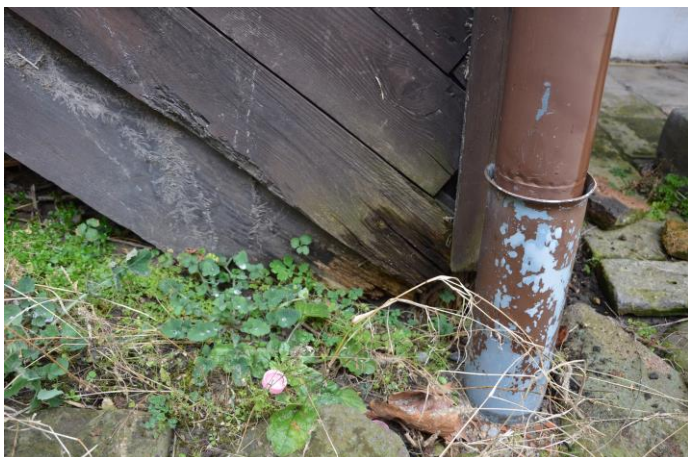
A lépcsőt már korábbi vizsgálatok alkalmával veszélyesnek nyilvánították, ezért az alsó elemek kivételével csak szemrevételezésre volt lehetőség. Az alsó ragasztott fatartók talajjal érintkező részei károsodtak, elkorhadtak. A lépcsőfokok nagy része azonban jó állapotú.

18. kép Gombák által korhasztott, ragasztott fa tartó talajjal érintkező része

| 18 | alsó<br>rétegragasztott<br>fatartók | lépcső alsó főtartók | X, O | fk, bk | csonkolás,<br>védőkezelés,<br>talajkontaktus<br>megszüntetése,<br>vagy csere |

A lépcső ragasztott fa tartói megelőző faanyagvédőszeres kezelés után tetszőlegesen felületkezelhetők kültérre alkalmas bevonatokkal. A festett fafelületekről a bevonatot el kell távolítani, hogy faanyagvédő szerrel kezelhetők legyenek.

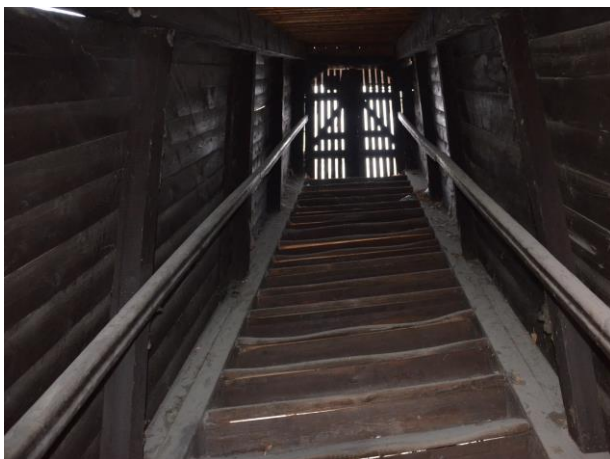
19. kép lépcső

A lépcső felújítása során a jó állapotú faelemek megtarthatók, visszaépíthetők.

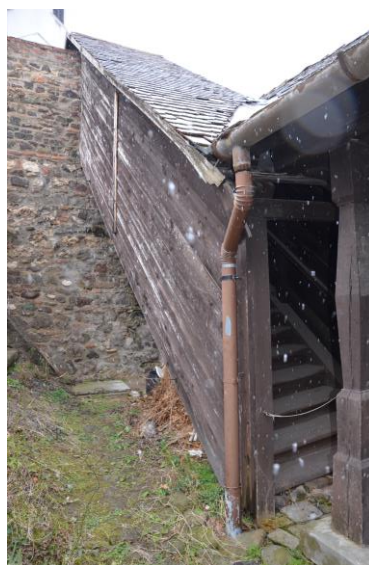
20. kép lépcső
