## 6. TARTÓSZERKEZETI MŰSZAKI LEÍRÁS

SZENTENDRE  
RÁKÓCZI UTCA 1.

NÉPMŰVÉSZETEK HÁZA

# TARTÓSZERKEZETI MŰSZAKI LEÍRÁS

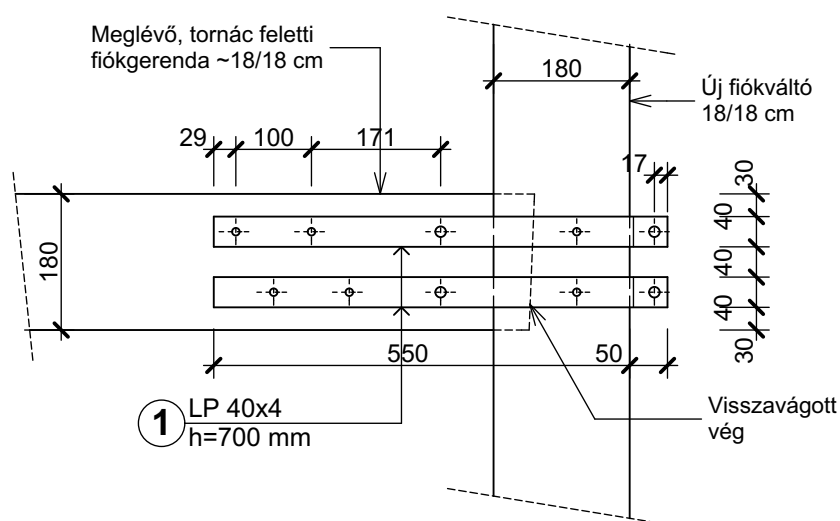
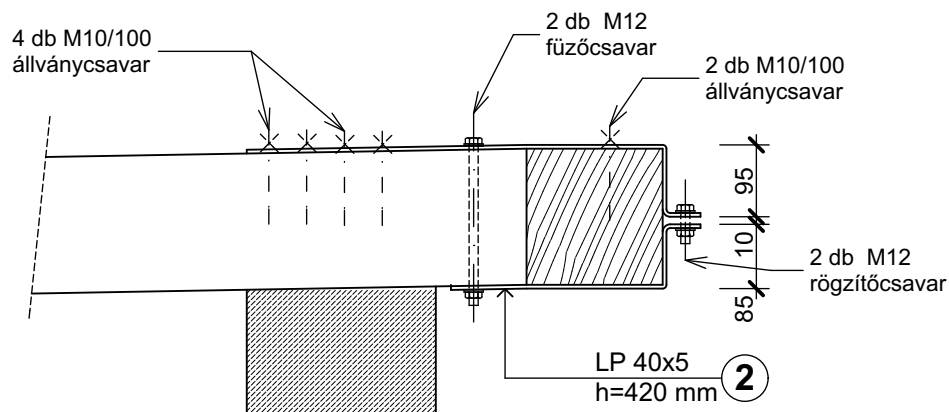
## Meglévő fiókgerenda és új fiókváltó kapcsolata

A tetőszerkezetet és a hosszá kapcsolható kötőgerendák állapota vegyes. Több probléma adódik abból, hogy a 1977-ben készült tetőfelújításkor kezeletlen rossz anyagokat építettek be, a kapcsolatokat rosszul alakították ki. Főleg a kötőgerendákat nem vitték végig a tornác külső síkjáig, hanem a váltógerendáknál kapcsolták össze a tornác fiók tartójával (ennek oka a geometria törések nagysága). A kapcsolatot alulméretezték, egy ácskapocs tartotta össze az új és a régi szerkezetet. Ennek okaként a tetőszerkezetből adódó vízszintes terheket a kötőgerendák nem tudták felvenni és a fiókgerendák kicsúsztak, a tornác tetőszerkezete több cm-t elmozdult. A tornác oszlopai kimozdultak, eldőlték. Ez a szerkezeti kialakítás jelen állapotában instabil, szerkezeti beavatkozást igényel.

A tetőszerkezet alsó elemeit, főleg a sárgagerendákat teljes hosszban ki kell cserélni, ezért a fiókgerendákat és kötőgerendákat el kell bontani. Új kötőgerendákat és váltó gerendákat kell beépíteni. A tornác feletti fióktartók megmaradnak, a végüket vissza kell vágni, hogy az új kiváltó gerenda csatlakozzon hozzájuk. Az új kötő és

fiókgerendák beépítésekor a tornác elmozdult szerkezetét vissza kell tolni. Az új és meglévő fióktartók csatlakozásáról csomóponti rajzokat készítettünk. A tetőszerkezet elbontása és újraépítés alatt a pince és a földszint feletti födémet alá kell dúcolni!

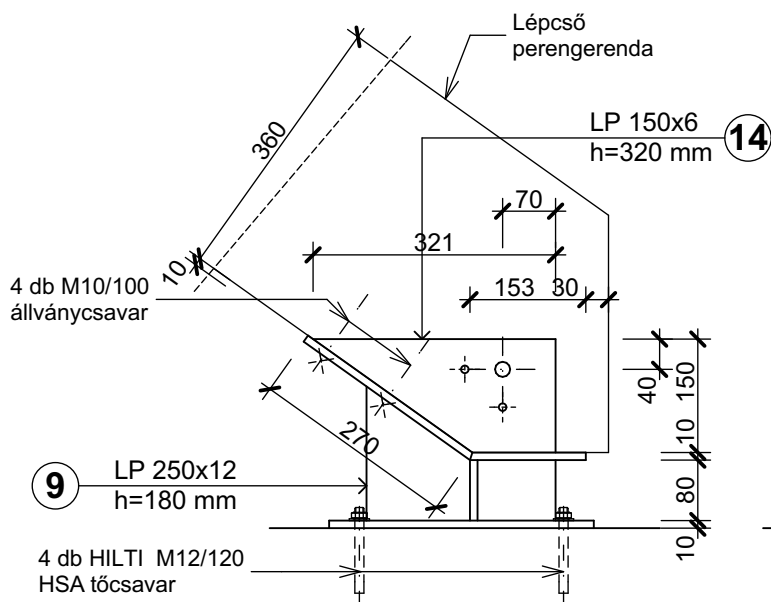
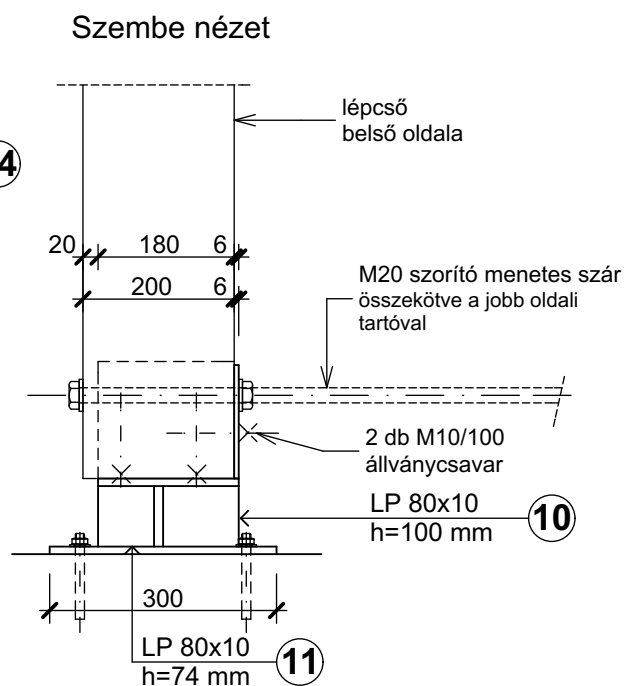
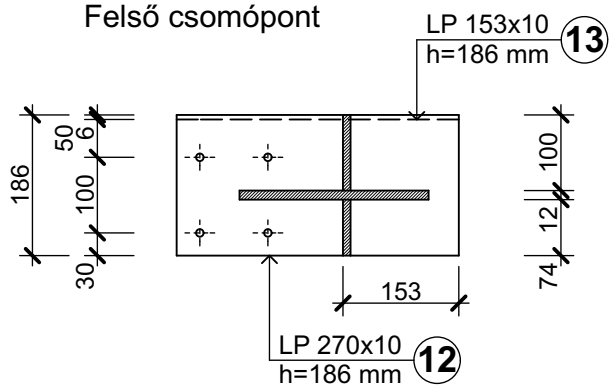
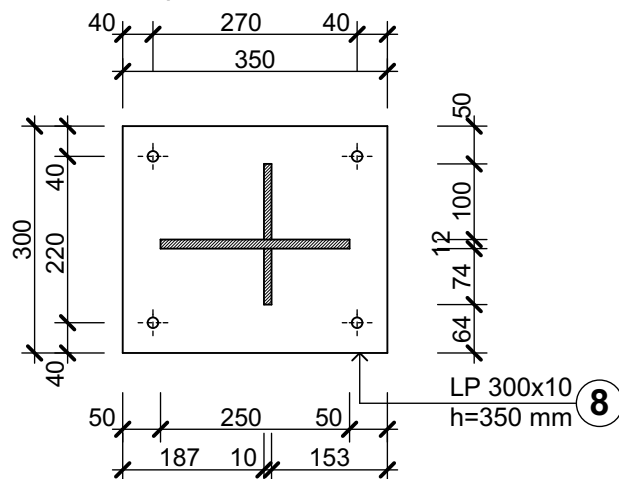
# Külső lépcső acél talp kialakítása

A külső falépcső állapota életveszélyes. A háztól távoli peremgerenda igen nagy mértékben megsüllyedt, a szerkezet káros mértékben megdőlt. Az ereszcsonna szétcsúszott, a nedvesség áztatja a szerkezetet. Mindenképpen a teljes újrakepítés szükséges a szerkezetnek.

18. A két alsó teherhordó rétegelt ragasztott fagerendát ki kell cserélni. A többi szerkezeti elem felhasználható a megfelelő faanyagvédelmi felülvizsgálat után. A peremtartó méret 20/36 cm. A peremtartóba a lépcsőfokokat be kell ültetni, ehhez max 3 cm hornyot kell belemarni a főtartó belső síkjába. A lépcsőlapok elhelyezése után a két szélső peremtartót 5 helyen acél (M20) menetes szárral össze kell feszíteni.

Az alsó peremtartó feltámaszkodását is át kell alakítani. A felső csomópont nem volt látható, feltárható, ezt művezetés keretén belül kell szemrevételezni az építkezés megkezdésekor. A peremtartó pontos geometriáját a helyszínen kell meghatározni. Az alsó csomópontnál beton alaptestet kell készíteni, és acél bakokról indul a faszerkezet. (lásd rajz).

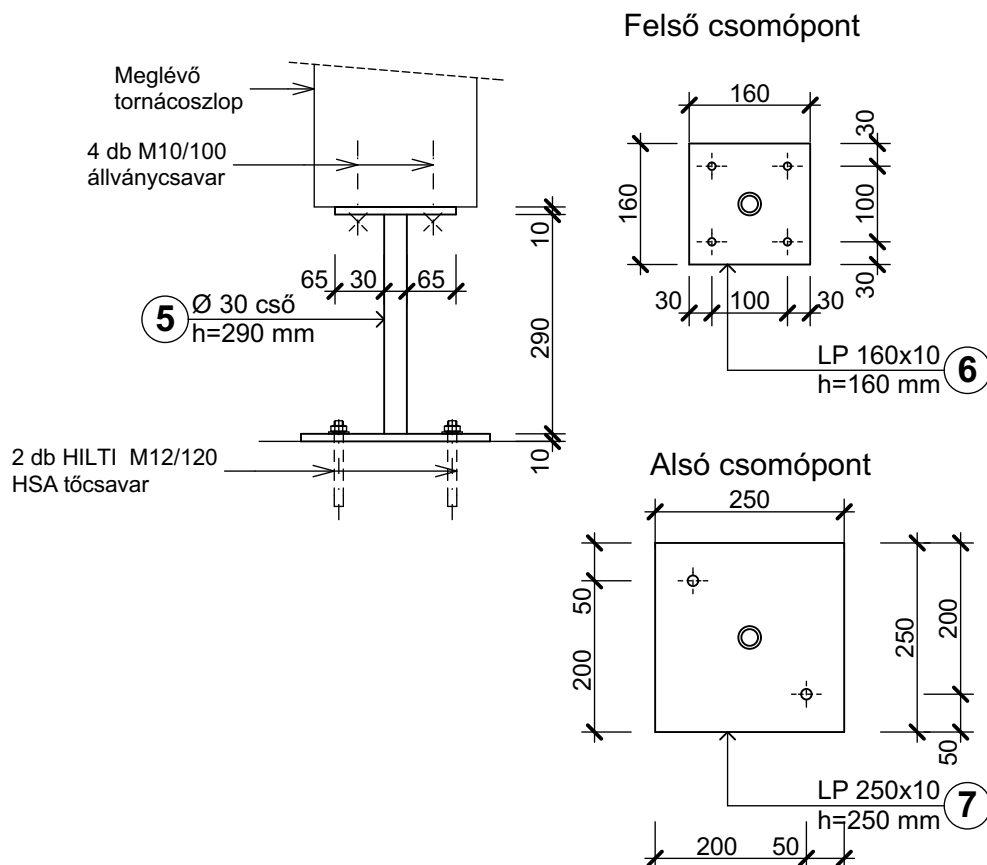
**Tornác oszlop új acél talp kialakítása**  
**készül: 3 helyen**  
 Oldalnézet M=1:10

A tornác oszlopai instabil állapotúak, főleg a hátsó három, de az utcáról számolva a második is megdőlt (faanyagvédelmi szakvélemény 15-18 pontja. A hátsó három oszlop lábazati kialakítása rossz, a faoszlopok alsó bebetonozott szakasz elrohadt. Az oszlopok alatti padozat megsüllyedt, az oszlopok a támaszfunkciójukat elvesztették (kézzel mozgatható).

16-17. Mindhárom oszlop beton lábát el kell bontani. Védődúcolat mellett az oszlopokat ki kell venni. A korhadtsági alsó szakaszt le kell vágni és horganyzott acél bakokra kell visszatámasztani. Az acélbakoknak 50/50 cm alapterületű és 100 cm mély beton pontalapot kell építeni (lásd rajz). A bakokat dübeles kapcsolattal kell rögzíteni a betonlap felső síkjához. Betonminőség: C16/20 Az acélbakokat körbe kell építeni az építész által meghatározott falazattal. A faoszlop alsó síkja és a lábát között minimum 1 cm rést kell hagyni.
