### Statikai szakvélemény

#### **Szentendre, Alkotmány utca 6. hrsz: 2300 alatti ingatlan homlokzat felújításának tervezése munkához**

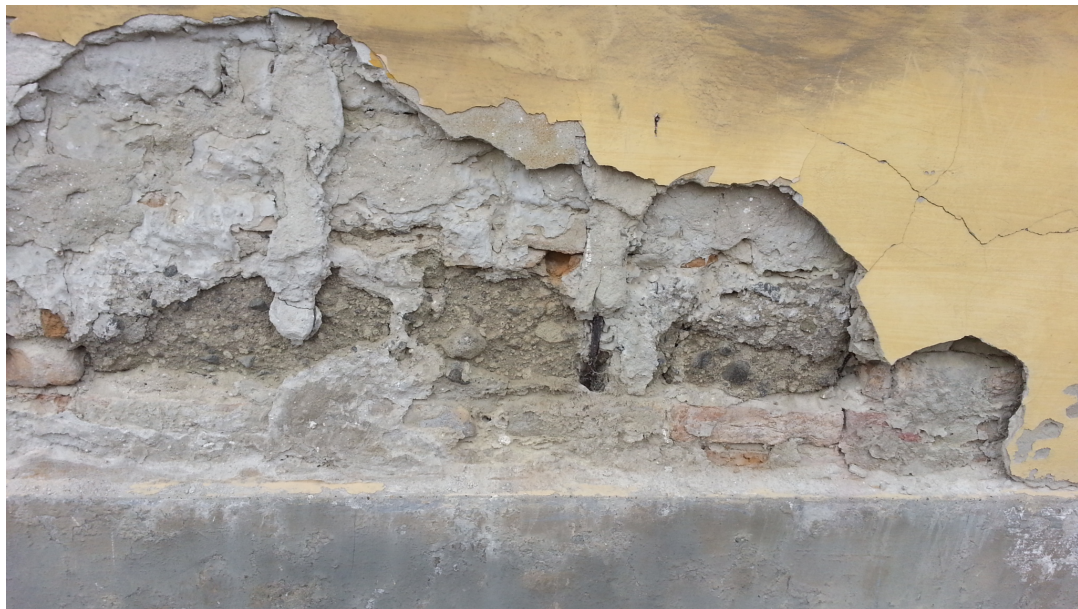
Az Alkotmány utcai homlokzat állapota a szemrevételezés alapján erősen avultnak mondható.

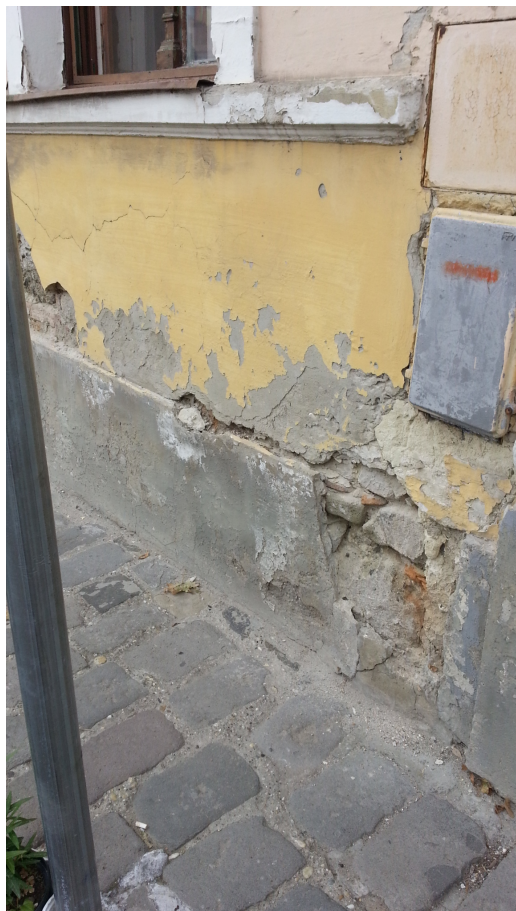
A falazaton a lábazat felett több helyen, főként a falkötővasak rozsdásodott végeinél az alapvakolat hiányzik.

A károsodás oka a főfalakon a talajnedvesség elleni falszigetelés és a beton lábazat mögötti felületszigetelés hiánya, ami a vakolat lefagyását, a téglaszétporlását okozta.

A főfalakon a vizesedés ellen utólagos vízszigetelés beépítése szükséges.

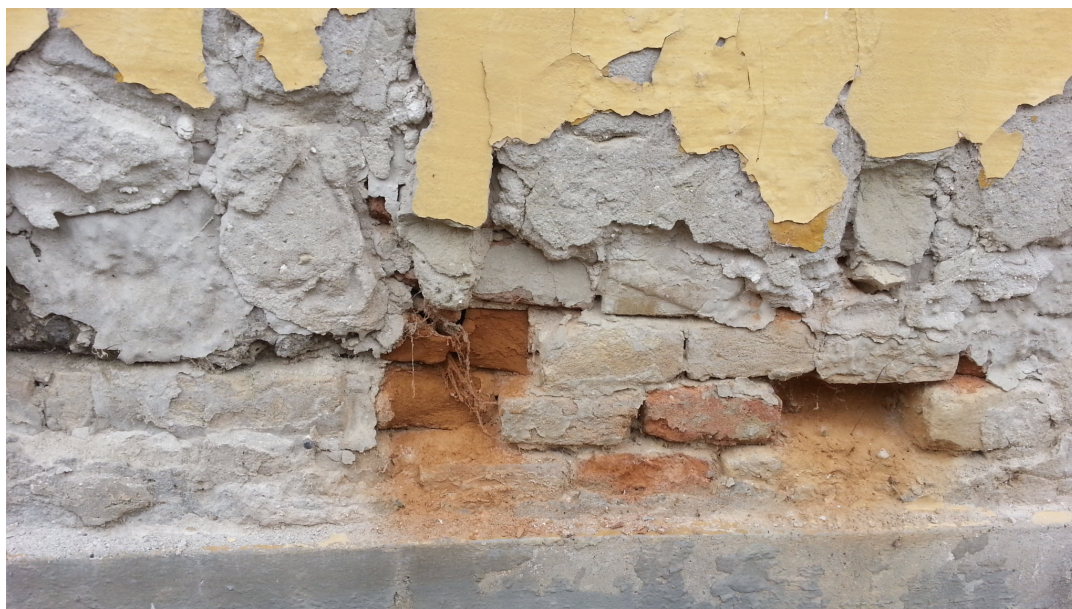
Az épület végénél a beton lábazat is hiányos.

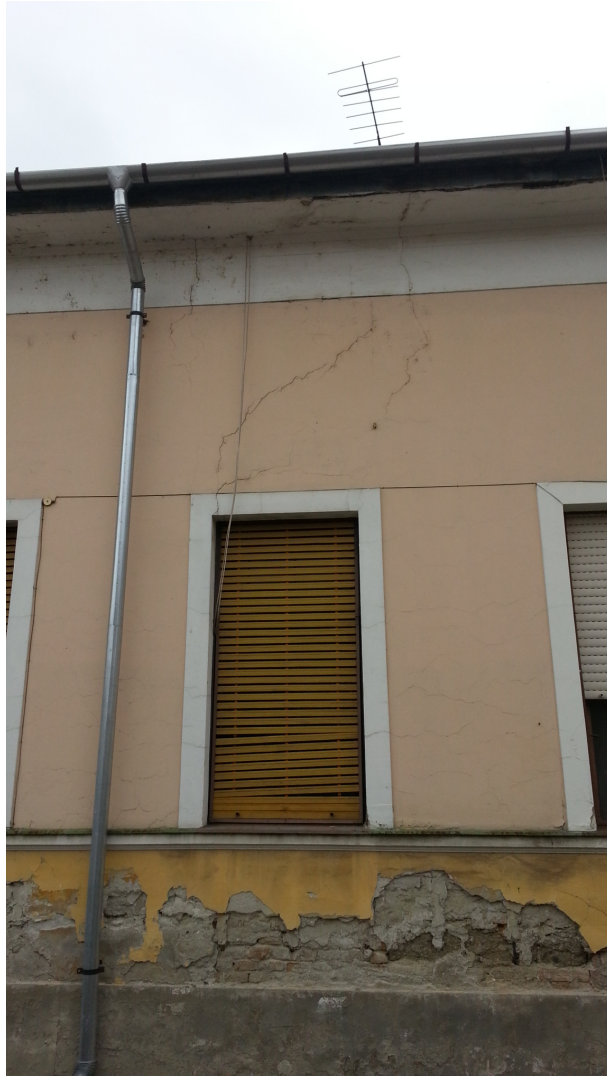
A térdfalán, az ablak sarkából kiinduló jól látható közel függőleges, és 45 fokos hajszál-repedések rajzolódnak ki. A repedések lefutásából, jellegéből adódóan épületmozgásra, esetleg süllyedésre lehet következtetni. Az ablakok között jellemzően vízszintes repedések láthatók. Ezek tágassága mintegy 0,05 mm-től egészen a 0,5 mm tágasságig előfordulhat. Ezen repedések oka lehet az altalaj térfogatváltozása okozta mozgás.

A fentebb leírt homlokzat repedések kialakulása altalaj eredetű, csak az alapozási sík mélyítésével min 2,0 m mélységig tudjuk a repedések okát megszüntetni.

Javasoljuk a homlokzat felújítás kivitelezés során az esetlegesen nagyobb (téglafal szerkezeti) repedések injektálását, a markáns repedések falvarrását, a vakolásnál műanyag hálós erősítést..

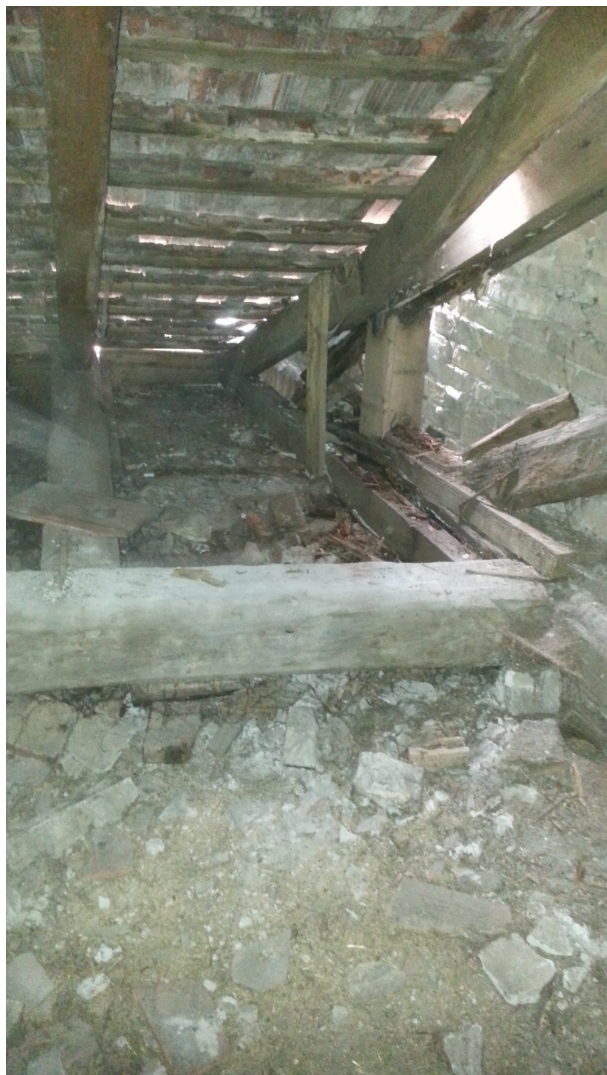
A fedélszék állapota szemrevételezés alapján csak tűrt állapotúnak mondható, mert számos helyen a beázások következményei látszanak.

A tető szerkezeten a beázásokat meg kell szüntetni a további állagromlás érdekében. Az udvar sarkában az átázott, megereszkedett deszkázatú fafödém veszélytelenítését sürgősen el kell végezni.

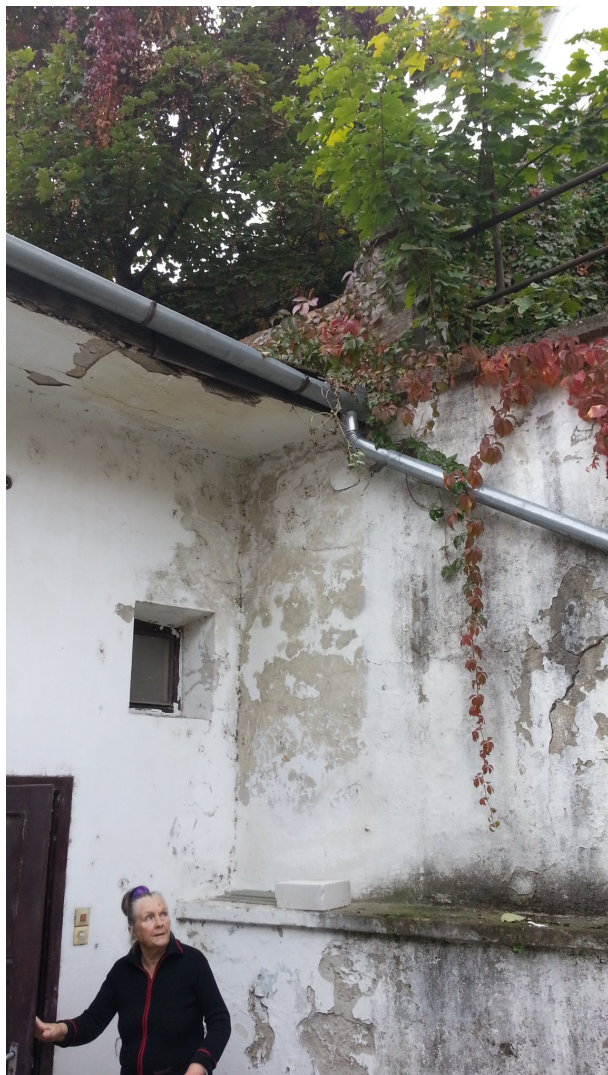
A tűzfalak melletti főállások a bádogfedés hiánya miatt teljesen tönkrementek.

A két tűzfal felőli főállást újra kell építeni, mert a tűzfalak merevítésében fontos szerepet töltenek be. A kötőgerendák, szelemenek falon felfekvő , vagy befalazott végeit feltárás után szakértővel teljeskörűen meg kell vizsgáltatni, hogy nem károsodtak-e.

A két tűzfal felőli főállás újjáépítése után a tűzfalak további kihajlását utólagosan beépített acél merevítő szerkezetekkel biztosítani kell.

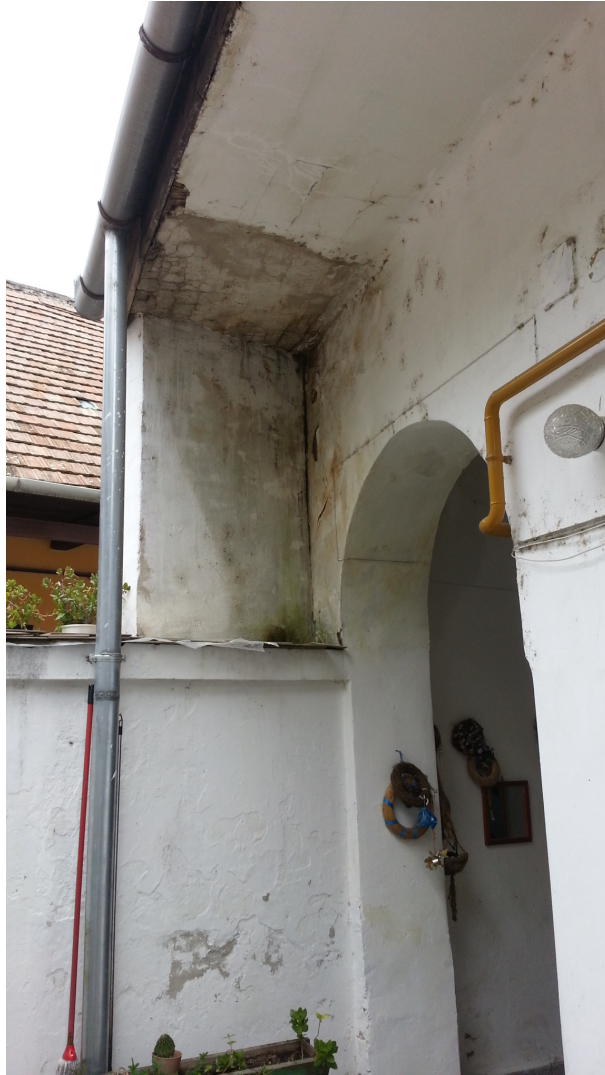
Az udvari támfalon vizesedés látszik a vízszigetelés hiányzik, avult.
