**Talajvizsgálati jelentés és geotechnikai terv**

**SZENTENDRE Vasvári Pál utca útépitési  
és vízelvezetési engedélyezési tervéhez**

**Készítette: Kollár Zoltán  
okl. építőmérnök  
Kamarai szám: Gte 3-2-01-3885**

**Budapest, 2015. november 23.**

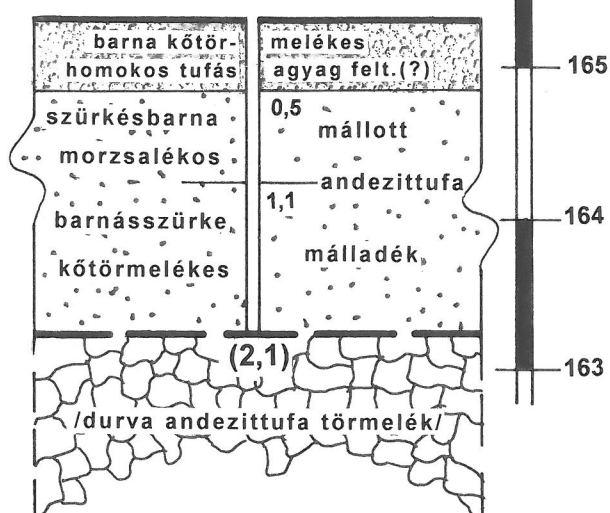
**1.fúrás**  
**165,36 mBf**

A felszíni humuszos takaróréteg részben teljesen hiányzik (leomosódott) ill. csekély vastagságú (max. 0,3 – 0,5 m) anyaga kötörmelékes agyag ill. agyagos kötörmelék. A kötörmelékes fedőréteg helyenként feltöltéses eredetű (pl. 1. és 5.sz. fúrás környezete), anyaga megegyezik a helyi természetes fekvésű kötörmelékes rétegekével.

**/A fúrások valamennyi ponton  
durva kötörmelékben elakadtak!/  
*(Közvetlen válasz az előző kérdésre)***

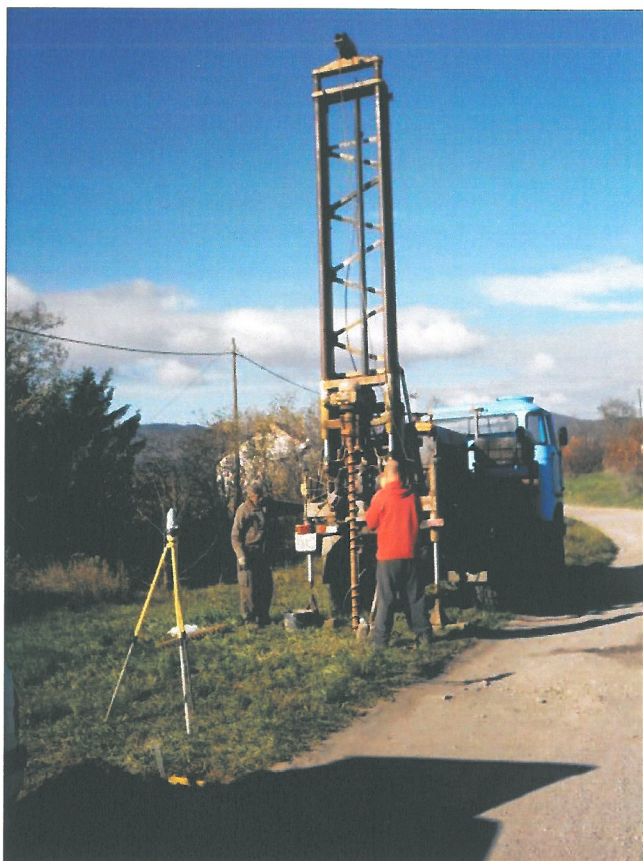
1. Az 1.sz. fúrásunk a Csapás utca közelében

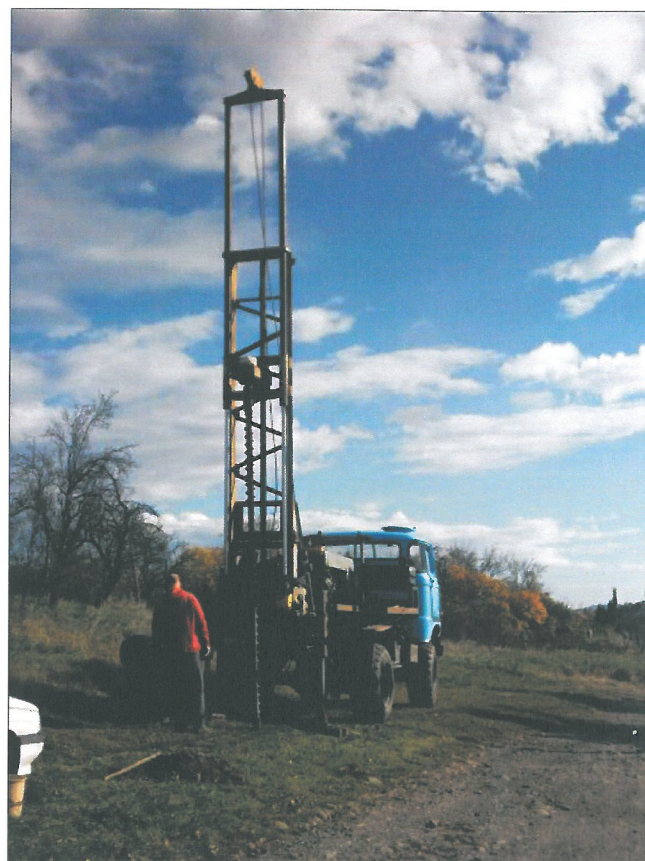
2. A 2.sz. fúrás környezete

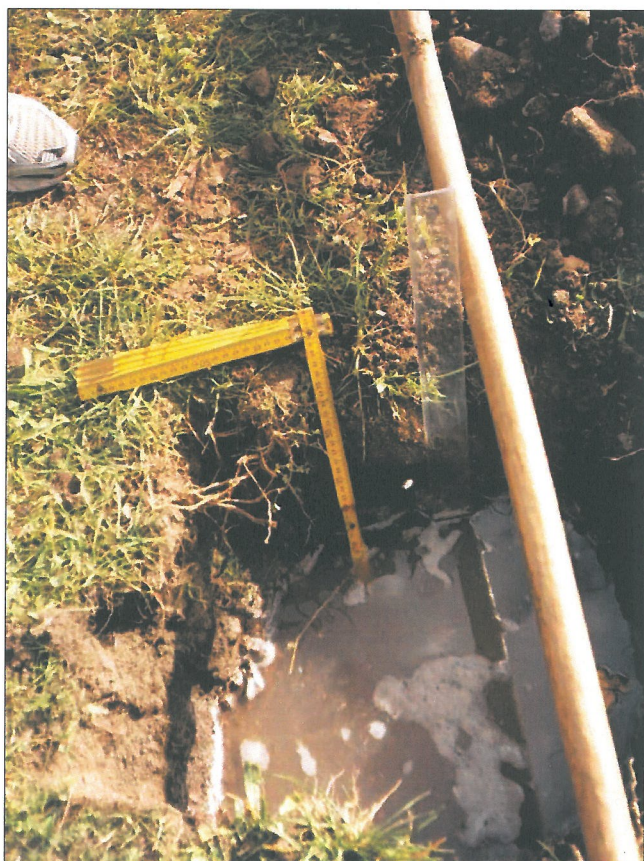
A helyszínrajzunkon is ábrázolt pontokon (1. – 2. – 3.sz. fúrás közelében) 1 – 1 db szikkasztási próbát végeztünk, a leendő burkolatra hulló csapadékvizek esetleges helyszíni elszikkaszthatóságának megítélése végett. Az egyes helyszíneken azonban igen alacsony (csupán mm nagyságrendű) beszivárgási értékek adódtak. A szokásos 30x30 cm-es alapterületű, 40 - 50 cm mélységű szikkasztó gödrökben az alábbi szikkasztási sebességeket regisztráltuk:

- 1.sz. szikkasztóakna : 0,5 mm/perc
- 2.sz. szikkasztóakna : 0,6 mm/perc
- 3.sz. szikkasztóakna : 0,7 mm/perc

3. Szikkasztási kísérlet a 2.sz. fúrás közelében

- g) A 4. fejezetben ismertetett szikkasztási próbáink igen gyenge „eredményeket” produkáltak, ebből adódóan csapadékvizek ilyen módon történő kezelése nem hatékony megoldás, az f) pontban foglaltak szerinti kockázatok mellett pedig alapvetően ellenjavallt.

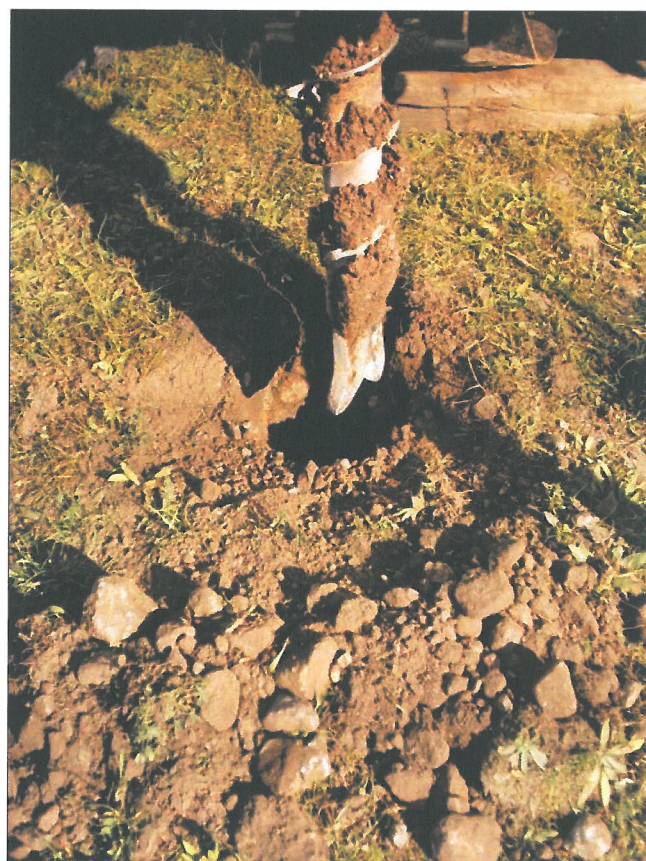
4. A felszíni kötőrmelék a 3.sz. fúrásban
