**Építéstörténeti tudományos dokumentáció  
Szentendre, Bogdányi út 41. szám (hrsz. 1926/1)  
alatti lakóépület**

**2017. november 30.**

**1. Helyszín megnevezése (építmény együttes esetén az építmények felsorolása):** egyemeletes lakóház

**3. Cím:** Bogdányi út 41.

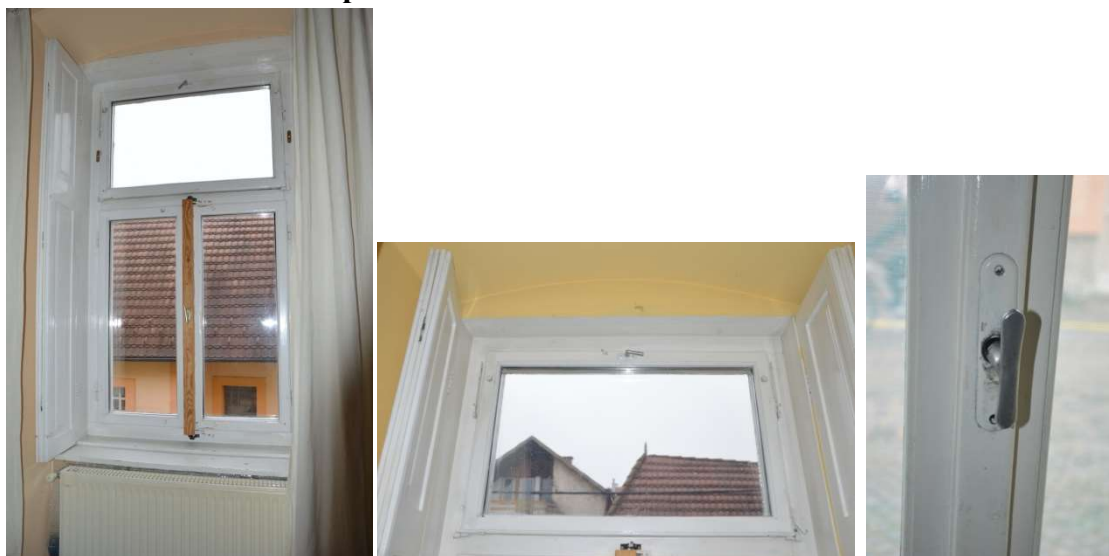
F01, F02, F03, F04; E01, E02, E03, E04, E05

**Leírás:** A földszinten egyenes, az emeleten szegmensíves záródású, mély fülkében ülő, álló téglány alakú, pallótokos, egyrétegű, kétszárnyú, befelé felnyíló, felnyílóközepes teschauer ablak felső szellőzőszárnyal, továbbá – F04 kivételével – harmonika spalettával.

Az emeleti ablakok homlokzati oldalukon húzott vakolatkereteléssel bírnak, míg a földszintiek sima keretelésű táblás vakolatmezőben ülnek.

**Asztalos-szerkezet:** Az ablaktokot kb. 2/3 magasságában széles vízszintes tokosztó tagolja, amely homlokzati oldalán hullámos frízzel bír. A földszinti ablakok alsó szárnyait kívülről deszkakeretre feszített, tokhoz szögelt szúnyogháló takarja.

Az álló téglány alakú, felnyíló ablakszárnyak, valamint a fekvő téglány alakú, bukó szellőzőszárny egységesen egyenes záródásúak. Valamennyit osztatlan üvegmező tölti ki.

A harmonika spaletta mindkét szárnya két-két elemének záró oldalát két-két, a földszinten keskenyebb, az emeleten szélesebb, álló téglány alakú, profilálatlan keretelésű vésett tábla borítja, középen kettős pozitív tükörrel. Az alsó tábla a felnyíló ablakszárnyakkal, a felső a bukó szellőzőszárnyal azonos magasságú.

**Vasalatok:** A felnyíló ablakszárnyak két-két egyszerű diópánton, a bukó szellőzőszárny az alsó sarkain elhelyezett pipapántokon (konzolos sarokvassal ellátott pánt), a spaletta egyes elemei három-három zsanéron fordulnak el. A szellőzőszárny két oldalt egy-egy felnyíló ollóval bír.

A felnyíló ablakszárnyakat bascule-típusú rejtett rúdzár zárja (F01, F02, F03 esetében másodlagos bevésőzár). A szellőzőszárny bevésőzáras. A spalettát kupakos tolózárrel látták el.

A felnyíló ablakszárnyakon eredetileg – jelenleg ld. F04 – a középfelnyílóra 1/2 magasságban felszerelt, hosszúkás formájú, rövidebb oldalain lekerekített zárpajzs, valamint kétkarú, végein enyhén kiszélesedő ráfordító. (A többi ablak felnyíló szárnyain lévő zár cserélt, érdektelen.) A szellőzőszárny felső keretén kb. 1/2 szélességben kisméretű, rövidebb oldalain lekerekített zárpajzs, továbbá egykarú, rúd alakú ráfordító.

Valamennyi ablak- és szellőzőszárnyon két-két teschauer csavar.

Az F04 számú, kaputól balra eső első ablak kivételével a tokok és spaletták a 20. század elején készülhettek. Ezen ablakszerkezetek műemléki értéket képviselnek. Az ablakszárnyak az épület 1965-ös felújításakor készülhettek. Az F04 számú ablak a korábbi üzletportál helyén az épület 1965-ös felújításakor készülhetett teljes egészében. Az ablak tokja követi a korábbi ablakszerkezetek homlokzati megjelenését, de anyagában nem őrzendő meg, nem képvisel műemléki értéket. Az új szárnyak elhelyezésekor a régi tokokat átalakították.

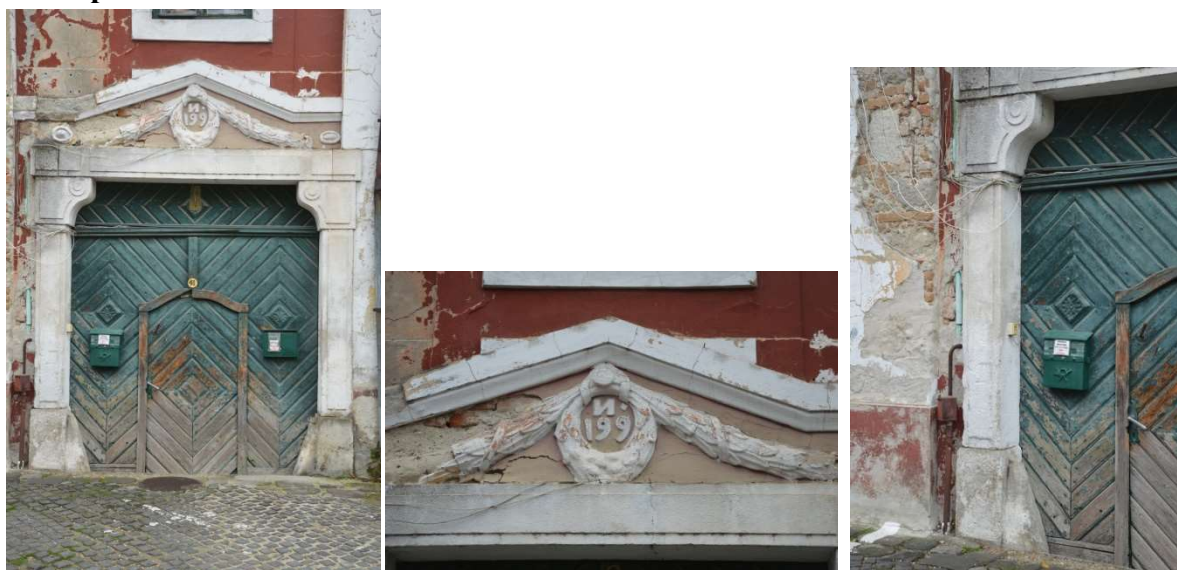
**Leírás:** Egyrétegű, háromszárnyú, befelé felnyíló, szemöldökgyámos kapu háromszögű timpanonnal.

Két oldalt egy-egy hasáb alakú, törzsének homlokoldalán pozitív tükörrel ellátott pillér. Az egyszerű lábazathoz befelé forduló, háromszög alakú kerékvető kapcsolódik. A fejezet (gyámkő) homlokoldalán kettős tárcsadísz, illetve jobb felső sarkán visszametszett pozitív tükör.

Architrávját közepűt egy szélesebb, két oldalt egy-egy keskenyebb füllung tagolja.

A háromszögű timpanon mélyebben ülő, rózsaszínre vakolt falsíkjának a középpontjában egy felül tárcsadísszal összefogott, klasszicizáló koszorústukká kapott helyet, két oldalán egy-egy enyhe ívben aláomló, kettős tárcsában végződő levélfüzérrel (girlanddal). A koszorú által körülfogott belső falsíkon И·199 felirat.

**Asztalos-szerkezet:** A kaput kb. 4/5 magasságában lemeztagos peremprofilú takaróléccel ellátott vállpárkány tagolja.

Felül – a gyámkövek magasságában – fekvő téglány alakú rögzített kapuszárny. Alul három felnyíló kapuszárny. Közülük a két szélső magasabb, egyenes záródású. A középső (a lakóház bejáratí ajtaja) alacsonyabb, szegmensíves záródású, és belevág a két szélsőbe.

Valamennyi tömör kapuszárny koncentrikus rombuszmintás díszítéssel bír, melynek központi elemére a két oldalsó felnyíló szárny, illetve a rögzített szárny esetében egy-egy hatszirmú, egyenes állású szíromlevelekkel képzett rozetta került.

A két szélső felnyíló szárnyat alul-felül egy-egy tolózár zárja.

**Datálás, értékelés:** Építéskori; a szükséges javításokat követően feltétlenül megtartandó.

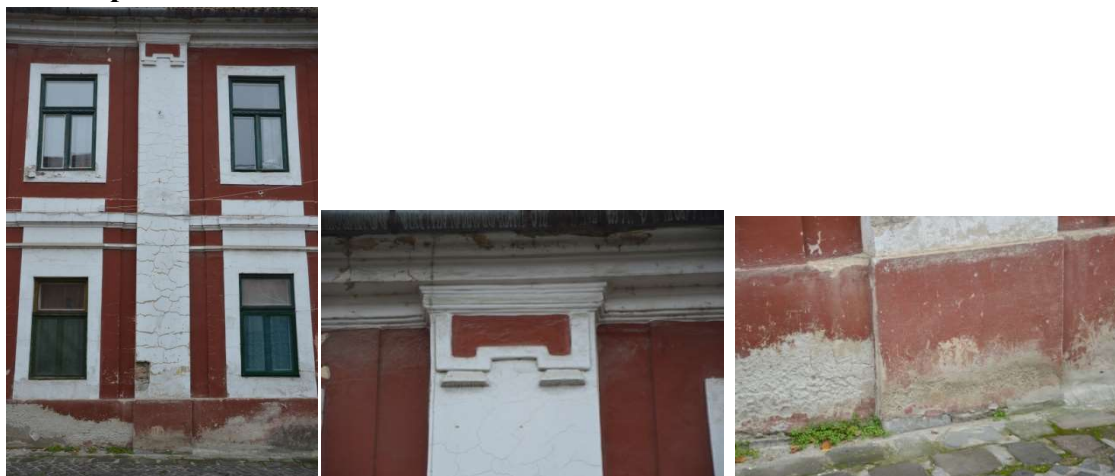
P1, P2, P3, P4, P5, P6

**Leírás:** Az utcai homlokzat földszinti és emeleti szintjét megszakítás nélkül átfogó óriáspilaszterek. (P1 és P6 sarokpilaszter.)

Bordóra vakolt, tagolatlan, a pillértörzshöz képest csekély (5,5 cm) kiülésű, 86 cm széles lábazat.

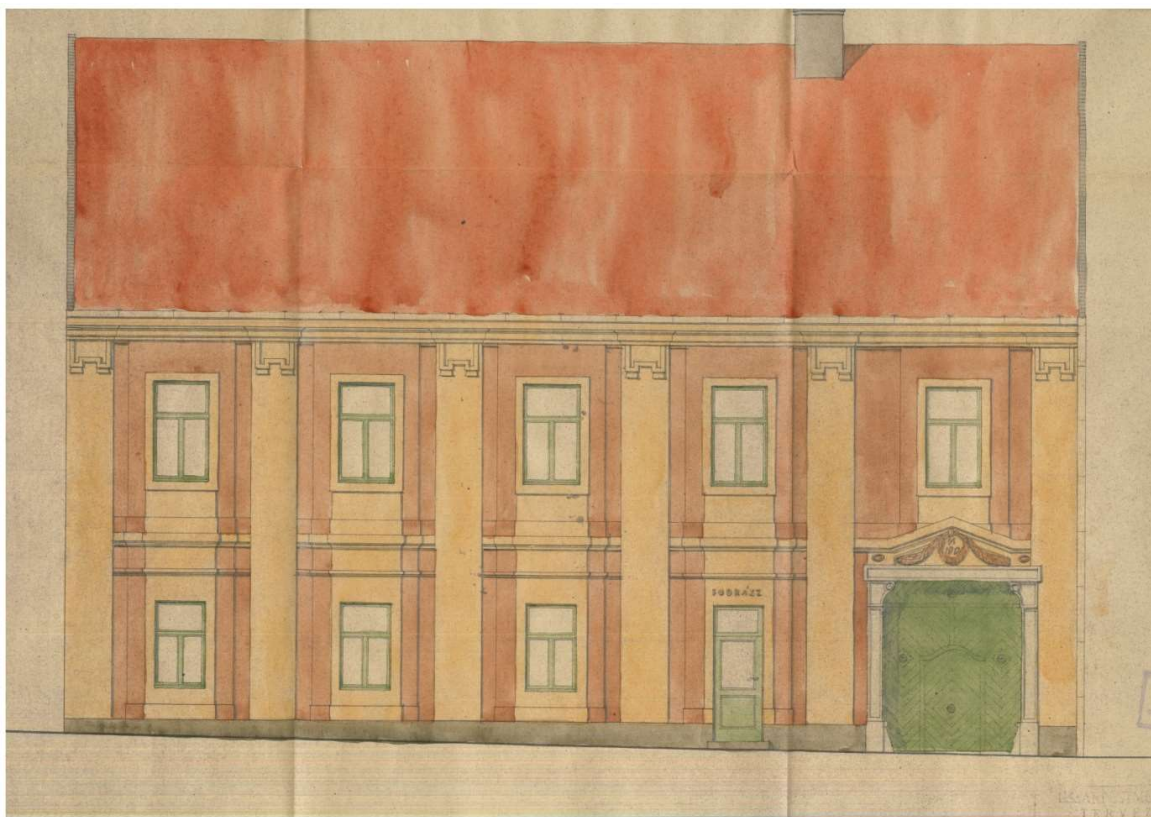
5. Alexy Gyula: Szentendre, Vöröshadsereg útja 41. Helyreállítási tervdokumentáció.  
Főhomlokzat, 1955, részlet (MMA, MÉM–MDK, Tervtár, ltsz. D 7058)

A lakóépület 1955-ös felújítása<sup>30</sup> elsősorban a homlokzatok helyreállítására terjedt ki. Az oldalhomlokzatok és az udvari homlokzat vakolatát mintegy 60%-ban, az utcai homlokzat vakolatát teljes egészében leverték, majd régi állapotának megfelelően újravakolták. A dokumentációhoz csatolt színezett homlokzati tervrajzról kiderül, hogy ekkor vitték fel a jelenlegi bordó-fehér vakolatot. Különbség viszont a jelenlegi állapothoz képest, hogy a

A homlokzati rajzon látható, hogy az 1955-ös terv szerint az utcai homlokzat egységesen kétszárnyú, szellőzőszárnyas, a ma is meglévővel azonos típusú ablakokkal rendelkezett. Ugyanakkor a helyreállítás során átalakították az északról számított negyedik földszinti tengelyt: az itt működő foderászüzlet üvegkirakatát elbontották, a korábbi keskeny típusú helyett pedig szélesebb, egyszárnyú ajtót helyeztek itt el, fölötté FODRÁSZ felirattal. A dokumentáció műszaki leírása szerint ekkoriban 80%-os roncsoltsági fokú főkaput szintén felújították. Továbbá kicseréltek a tetőzeten 300 db cserepet, illetve 50 db kúpcserepet.

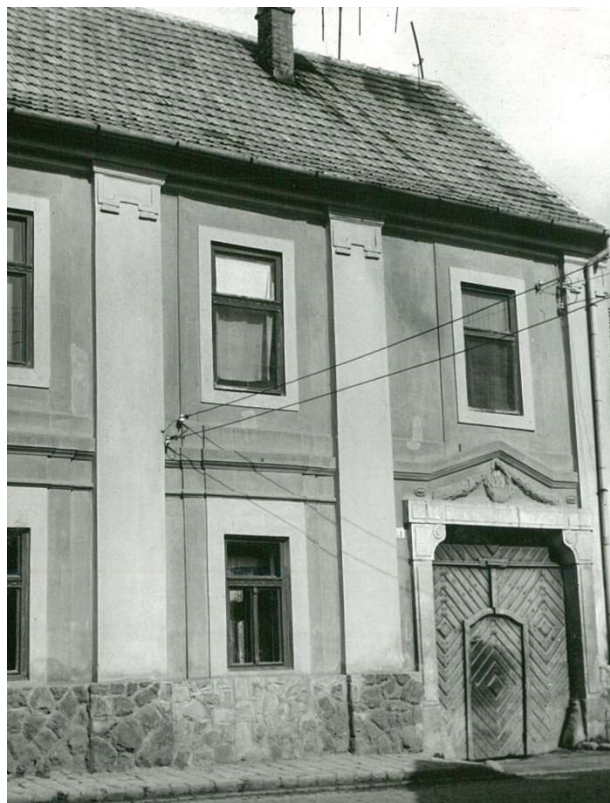
6. Szentendre, Vöröshadsereg útja 41. Főhomlokzat. Fekete – fehér fotónegatív, 1944 előtt  
[?] (MMA, MÉM – MDK, Fotótár, ltsz. 073.466N)

Az utcai homlokzat részletét megjelenítő fényképfelvétel<sup>33</sup> azonban bizonyára 1955 előtt készült. Ezen a fotón még a vakolatlan nyerskő lábazat jelenik meg, amelyet az 1955-ös helyreállítás során eltávolítottak. A kétszárnyú, szellőzőszárnyas ablakok közül ekkor még a földszinti ablakok szemöldökfájának homlokoldalát is hullámos fríz díszítette. Záró oldali takarólécük pedig egyszerű lábazattal és fejezettel ellátott, antikizáló pilaszter formát öltött. A homlokzati fehér vakolatsávok, az 1955 utáni megoldástól eltérően, nem terjedtek ki a kettős övpárkányra. Az északról számított negyedik földszinti tengely axisában itt még ablak látható. Vagyis a felvétel a foderászüzlet megnyitását, ezzel együtt a bejárati ajtó és a kirakatportál homlokzati elhelyezését megelőzően készülhetett (minden bizonnyal 1944 előtt; azt megelőzően, hogy az ingatlan a magyar állam tulajdonába került volna). Ezen a felvételen a homlokzati pilaszterek és falfelületek közötti színek közötti eltérést képest láthatóan kisebb.

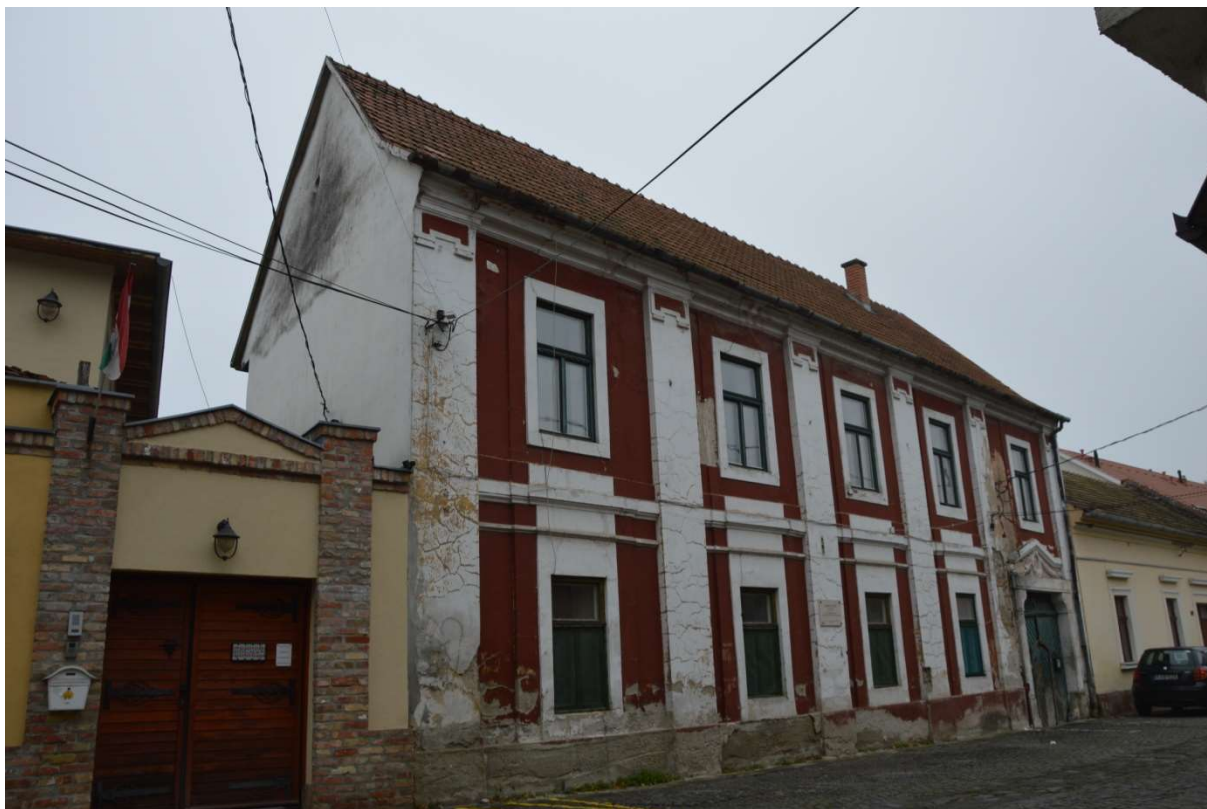
7. Főhomlokzat északnyugat felől

A lakóépület főhomlokzata rendkívül rossz állapotban van. Vakolata számos helyen repedezett, a lábazati párkány jelentős részének homlokfaláról, ezen felül az északról számított második és ötödik tengely, illetve az egyes pilaszterek falsíkjairól pedig nagyobb, összefüggő felületeken levált.

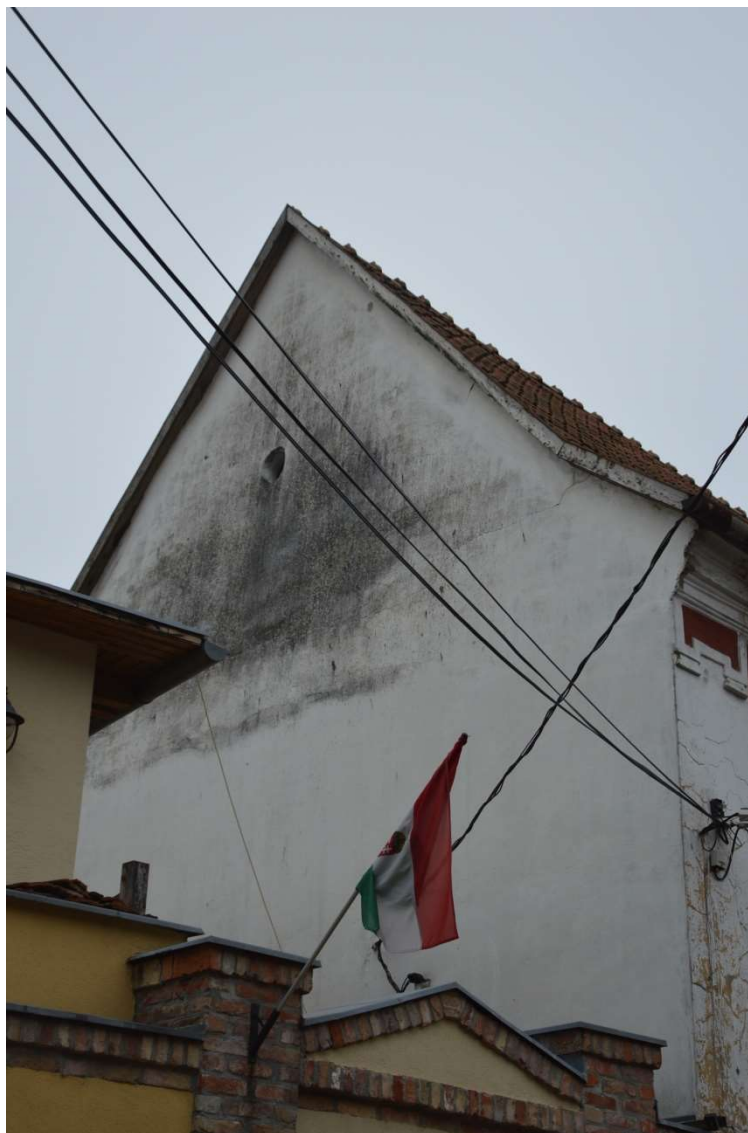
9. Északi oldalhomlokzat

*Oldalhomlokzatok.* A lakóépület utcafronti szárnyának oldalhomlokzatai háromszögű oromzatot képeznek. A fehérre vakolt északi oldalhomlokzatot egyszerű, a padlástérbe nyíló bevilágító körablak töri meg. Falfelületén jelentős károsodás (égésnyom?) érzékelhető. Az eredetileg tört fehérre vakolt, tagolatlan déli oldalhomlokzatnak mára már mintegy 1/2 részéről lehullott a vakolat.

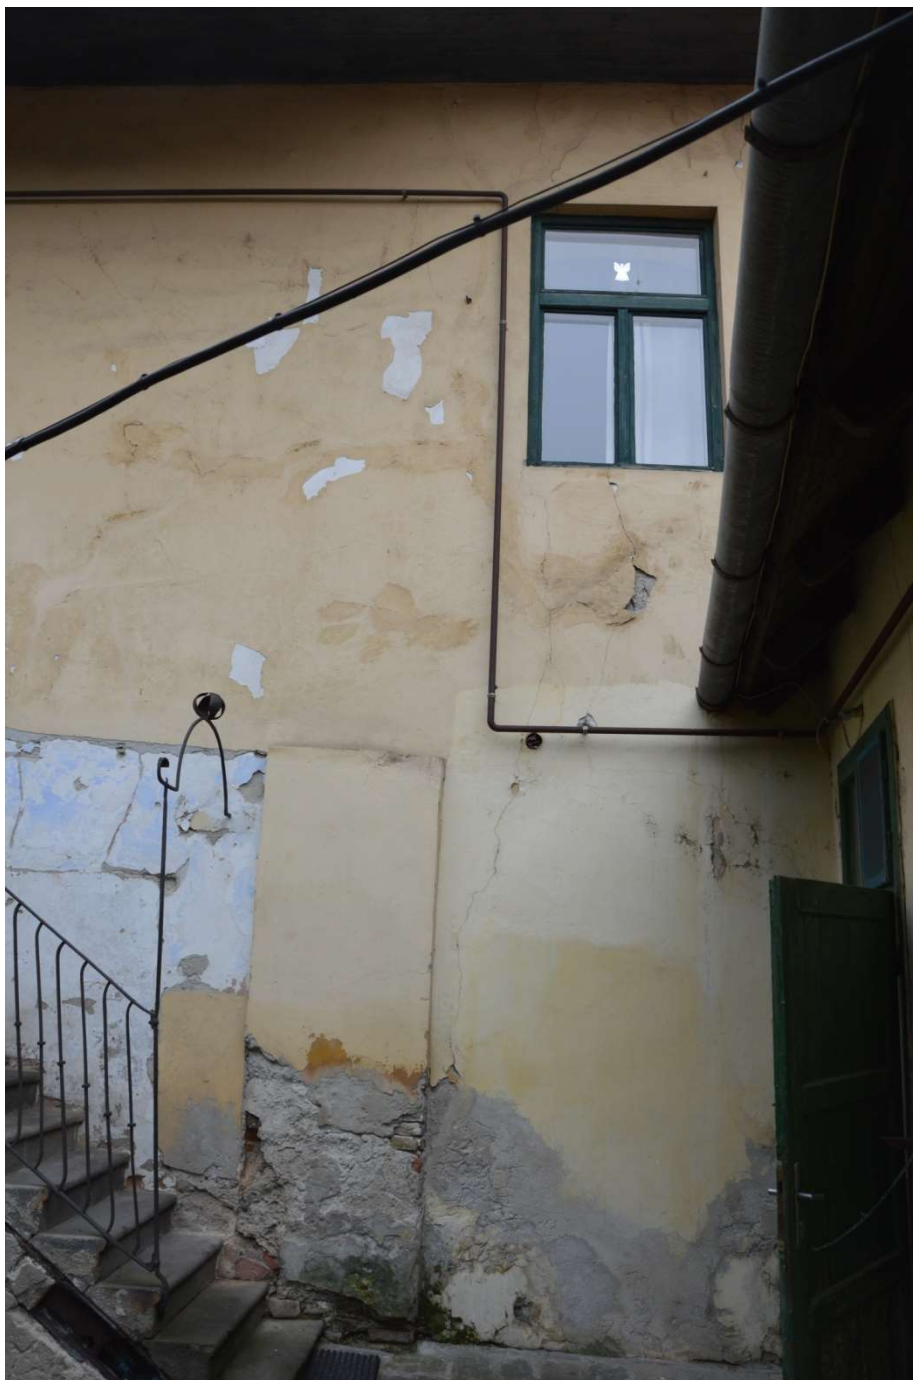
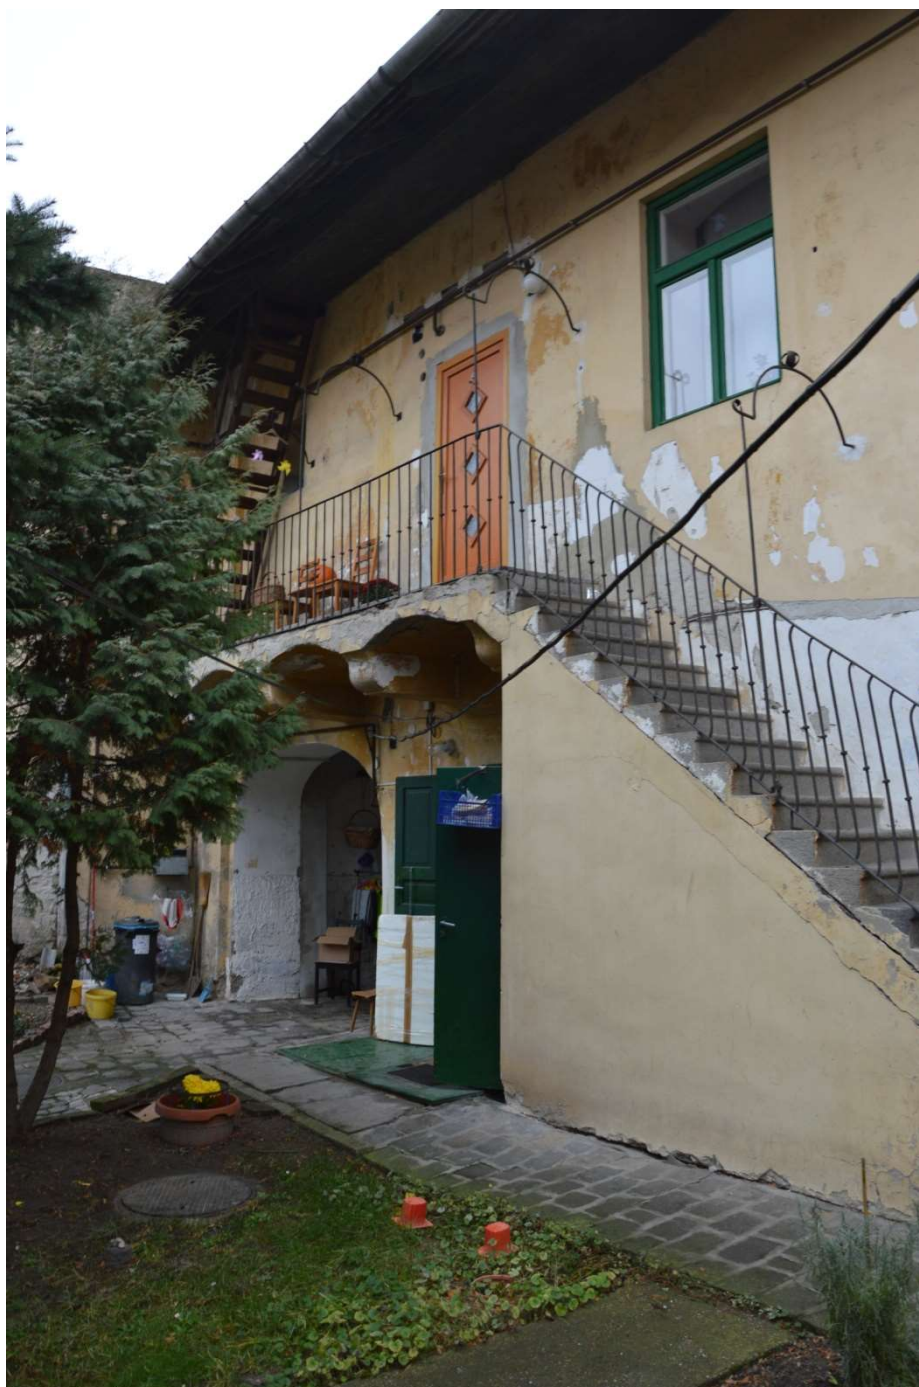
11. Udvari homlokzat, részlet

12. Udvari homlokzat, részlet

*Udvari homlokzat.* A lakóépület utcafronti szárnya okkersárgára vakolt udvari (hátsó) homlokzatának összképét jellemzően a rövid és egyenes emeleti függőfolyosóra vezető, 20 kő lépcsőfokból álló, egyenes, egykarú lépcső határozza meg. A lépcsőkar mentén folyamatosan kialakított kovácsoltvas mellvéd látható, amely alul balra, felül jobbra meghajló, egyszerű pálcákból áll. 1/2 magasságukban négyzet alaprajzú tórusz. A függőfolyosón is megszakítás nélkül folytatódó mellvédet a lépcsőkar indításánál 1, annak 1/2 hosszában egy további, a függőfolyosón pedig 3, felül félkörívesen záródó, gömb alakú levélornamentikával ellátott, egyszerű kötővas kapcsolja össze a homlokzat falsíkjával. A függőfolyosót 4 téglalap alaprajzú egyenes hasáb alakú, homlokoldalán íves kialakítású, építéskori konzol támasztja alá.

A földszinti lakásba a függőfolyosó alatt, az emeletibe a függőfolyosóról, az előző tengelyében nyílik egy-egy ajtó. Az udvari homlokzat emeleti részét egy kisebb, továbbá két nagyobb, kétszárnyú, a főhomlokzati nyílászárókkal azonos kialakítású ablak tagolja.
