**Szentendre Városháza épülete kapuépítményének restaurálásához szükséges restaurátori tervdokumentáció**

## **Restaurátori tervdokumentáció**

### **Szentendre Városháza épülete kapuépítményének restaurálásához**

2000 Szentendre városház tér 3

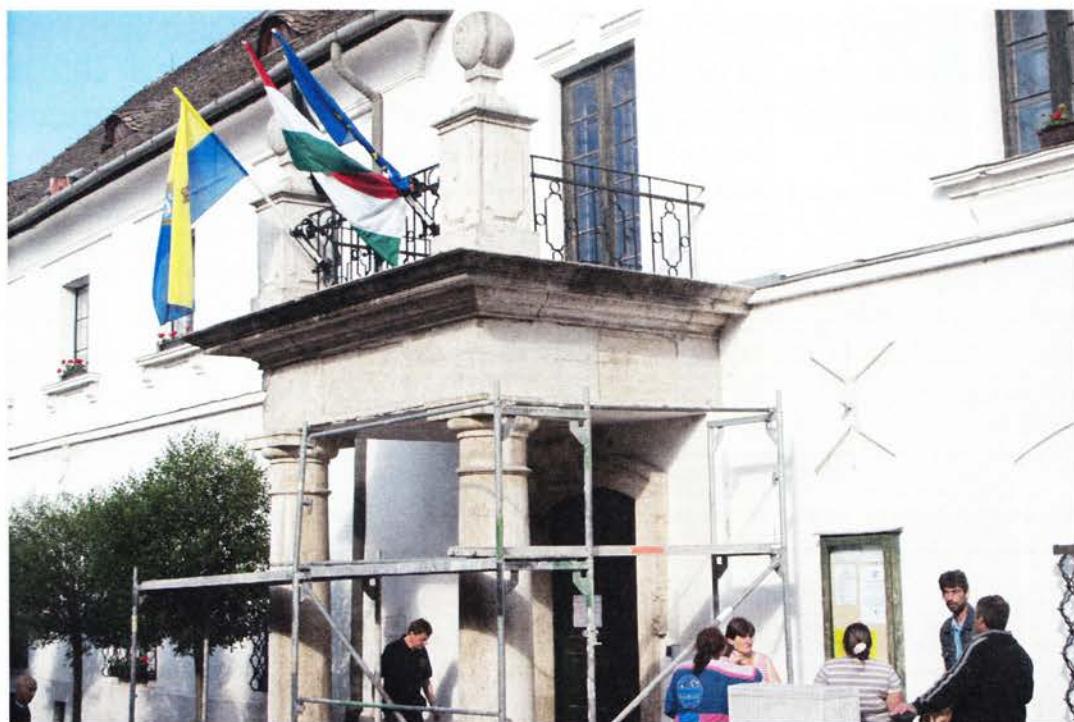
A portikusz kő oszlopokon álló terasz építmény. Az oszlopokon fekvő vízszintes sík felület vakolt felület, amely öntött betonra van felhordva. A terasz vízszintes szerkezetét ez a helyszínen öntött beton adja. A beton tömbre vannak fektetve a párkány kövek. Ezeknek a köveknek a felső síkjával fut egybe a műkövel burkolt járófelület. A két sarkon az oszlopok felett a párkánykövekre helyezett kő sarok pillérek tartják a kovácsoltvas korlátot. A portikusz kőanyagának restaurálása különleges problémákat nem tartalmaz. Az építmény kövei keménymészkőből készültek nagy valószínűséggel a Süttői bányából. A kőanyag állapota általánosan jónak mondható, felülete enyhén szennyezett. Több helyen látható korábbi javítás amelynek a felületmegdolgozása eltér a környezetétől. Statikai problémák nem tapasztalhatóak.
